für das FFH-Gebiet 7447-371

„Donau von Kachlet bis Jochenstein
mit Inn- und Ilzmündung“

Managementplan für das FFH-Gebiet 7447-371 "Donau von Kachlet bis Jochenstein mit Inn- und Ilzmündung"

Maßnahmen

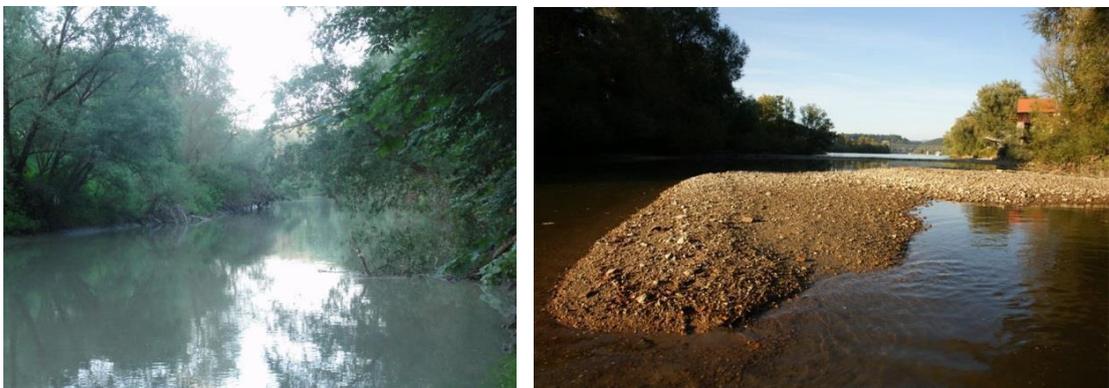
Abbildung 81: Uferstrukturen des Lüftenegger Nebenarms; rechts: bestehende Kiesstruktur im Mündungsbereich des Haibachs.

Das rechte Ufer des Lüftenegger Nebenarms ist sehr steil und durchgehend durch groben Blockwurf gesichert, der linke Uferbereich ist etwas flacher jedoch ebenfalls zum Großteil gesichert. Am Ende des Nebenarms befindet sich die Rampe einer alten Mühle, die bei Niedrigwasser nicht mehr überströmt wird. Durch die Rampe und die daraus resultierende reduzierte Fließgeschwindigkeit kommt es im Lüftenegger Nebenarm zu Feinsedimentablagerungen, die große Teile des bestehenden Blockwurfes überdecken und wie im Inn (s.h. Kapitel 6.2.3.4) als eigener Uferstrukturtyp anzusehen sind. So ergibt sich abwechselnd das Bild von Blockwurf- und Feinsedimentufern, die nur an einer Stelle durch eine Bachmündung mit anschließender Kiesinsel unterbrochen werden. Die Bachmündung weist eine Kontinuumsunterbrechung in Form einer kleinen Rampe auf.

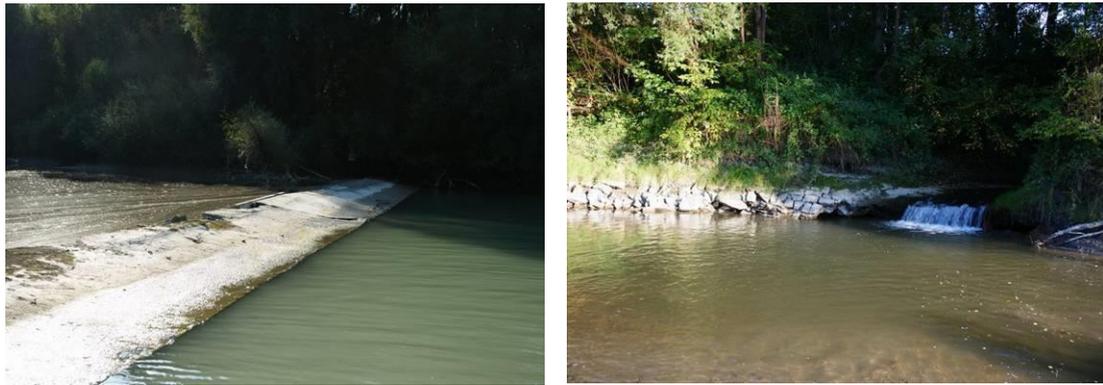
Abbildung 83: Links: Unterbrochene Durchgängigkeit durch eine bestehende Rampe bei Niedrigwasser; Rechts: Mündung des Haibachs in den Lüftenegger Nebenarm – in diesen Bereichen wird als Maßnahme die Wiederherstellung der Durchgängigkeit vorgesehen

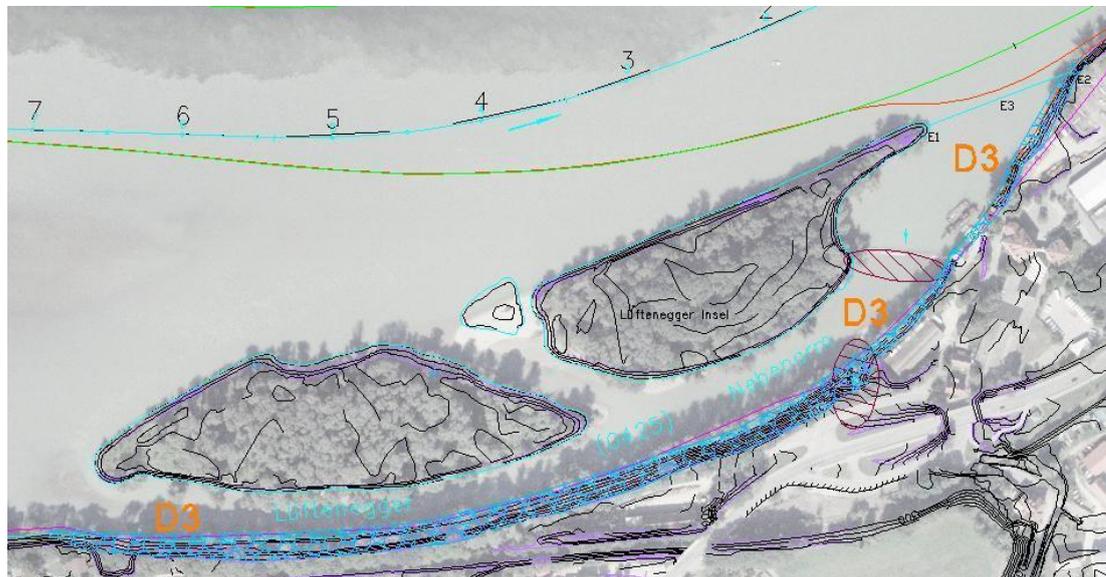
Abbildung 84: Neuschaffung von Kiesbänken an der rechten Uferseite des Lüftenegger Nebenarms und Wiederherstellung der Durchgängigkeit im Nebenarm als auch im Mündungsbereich des Haibachs.

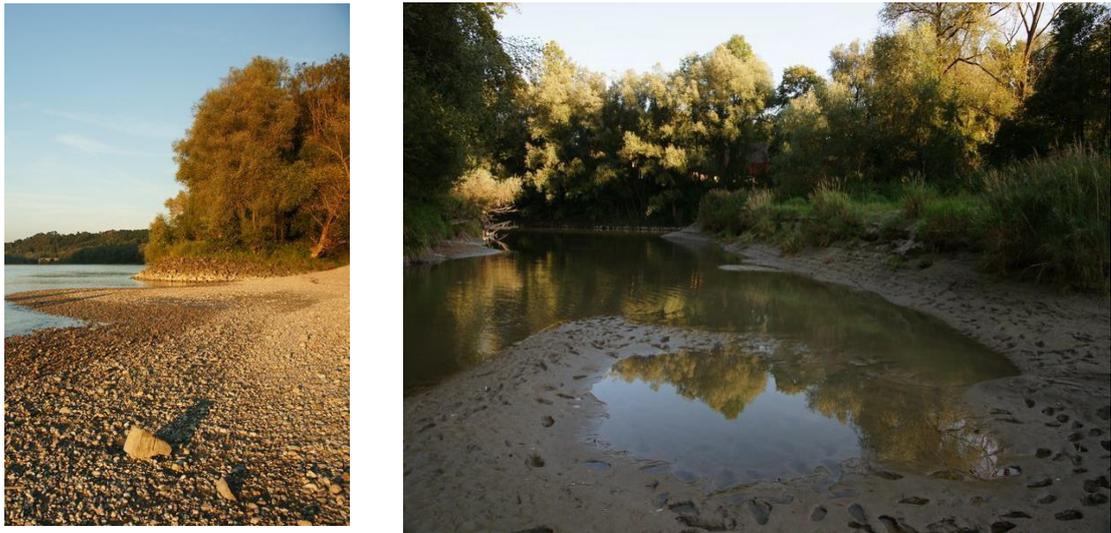
Abbildung 85: Links: bestehende Kiesbank an der Außenlinie der Lüftenegger-Inseln;
Rechts: durch Feinsedimentablagerungen verursachte fortschreitende Verlandung
im Bereich zwischen den Inseln.

Die Außenseiten der Lüftenegger Inseln sind beinahe vollständig mittels groben Blockwurfs gesichert. Nur im Bereich zwischen den Inseln kommt es zu einer Veränderung der Uferstruktur. So konnte sich an der Außenlinie der ersten Insel und im Übergang zur zweiten Insel eine Kiesbank ausbilden, während an der Innenseite des Zwischenbereichs Feinsedimentablagerungen dominieren. Der Bereich zwischen den Inseln ist bereits so weit verlandet, dass eine Durchströmung beinahe vollständig unterbunden ist.

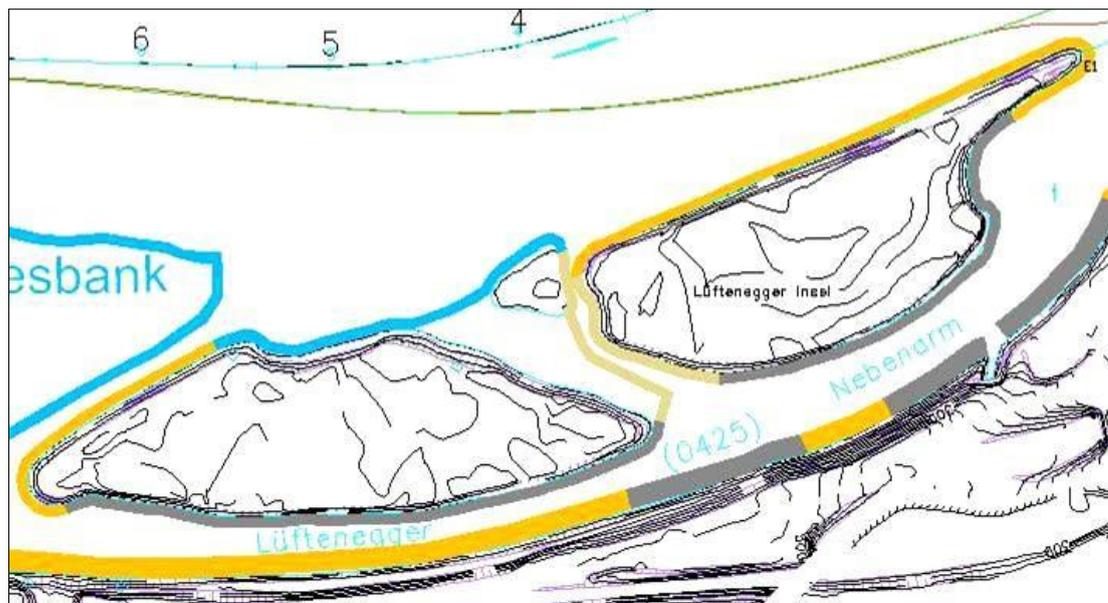
Abbildung 86: Strukturtypen im Bereich der Maßnahmen bei den beiden Lüftenegger Inseln.

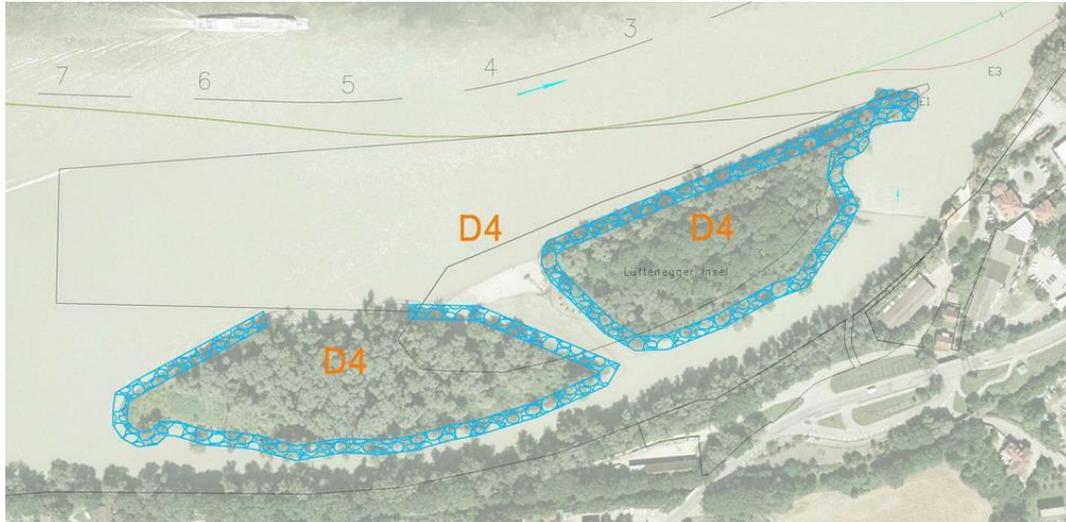
Abbildung 87: Uferrückbau und Wiederherstellung der Durchströmung zwischen den Luffenegger Inseln.

Durch den Uferrückbau soll eine vorwiegend natürliche kiesige Uferstruktur auf beiden Inseln wiederhergestellt werden. Gleichzeitig wird durch die Wiederherstellung der Durchströmung im Zwischenbereich der Inseln das gesamte Nebenarmsystem dynamisiert und die Feinsedimentablagerungen dadurch reduziert.

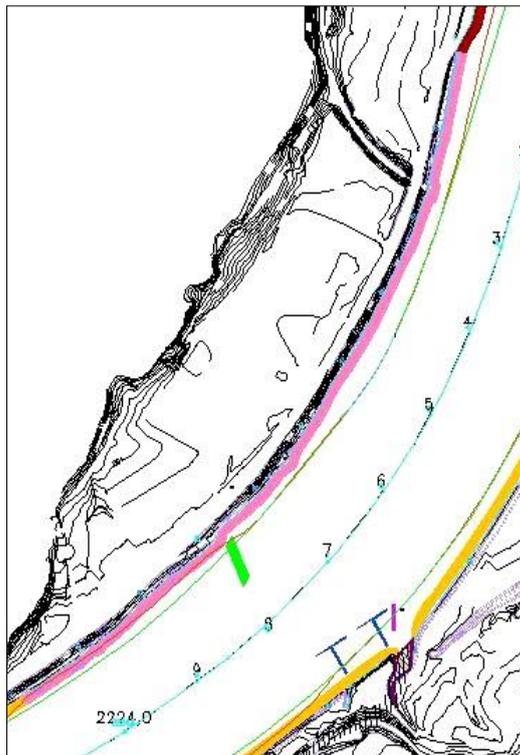
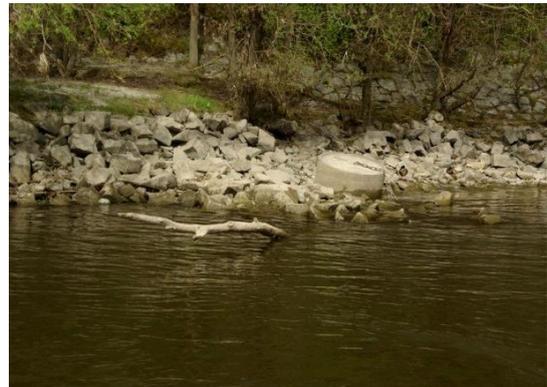
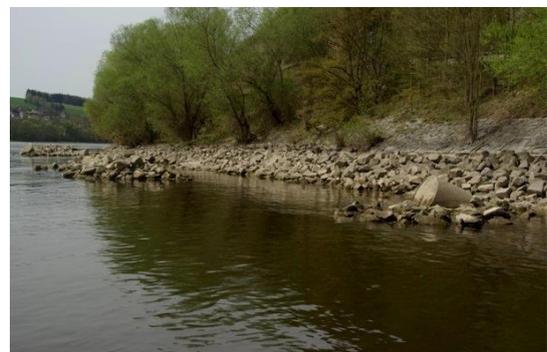
Abbildung 88: Bereits umgesetzte Revitalisierung bei Lindau.

Im Bereich Lindau befindet sich eine bestehende Struktur, die 2004 als gewässerökologische Ausgleichsmaßnahme für die Errichtung einer neuen Schiffsanlegestelle angelegt wurde. Hier wurden kurzbunnenartige Strukturen umgesetzt und Totbäume im Bereich des Ufers verankert.

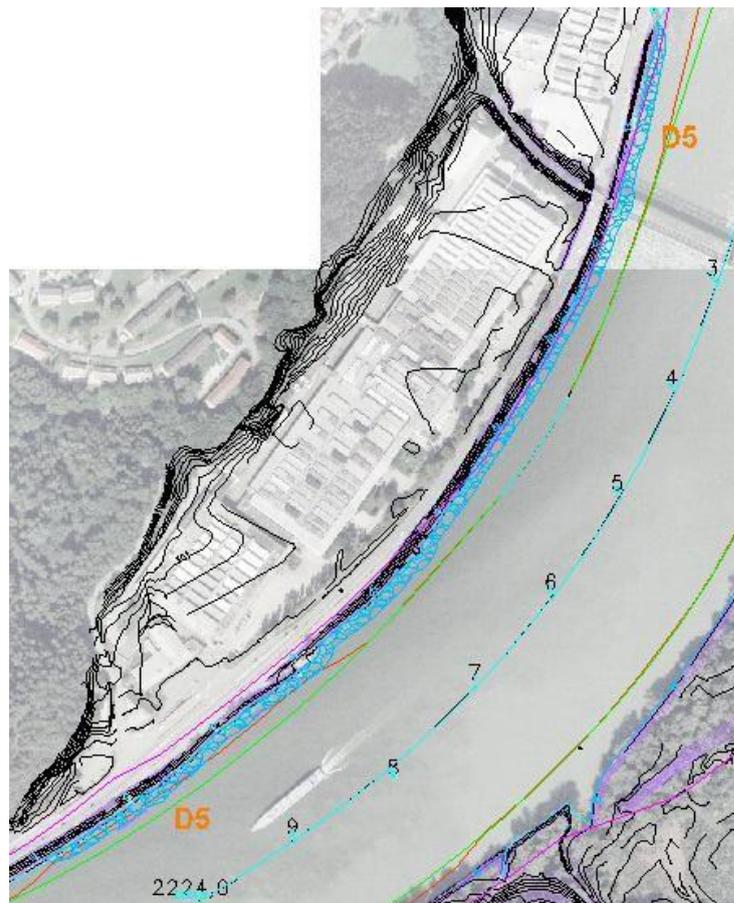
Abbildung 89: Ökologische Aufwertung bestehender Uferstrukturierung durch Überkiesung.

Als Maßnahme wurde hier eine Ökologische Aufwertung der bestehenden Struktur mit Kies angedacht.

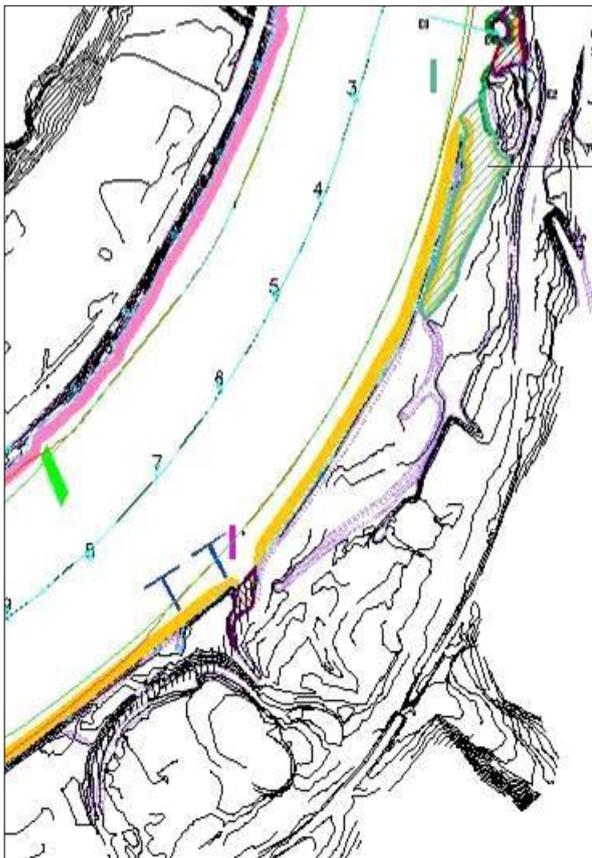
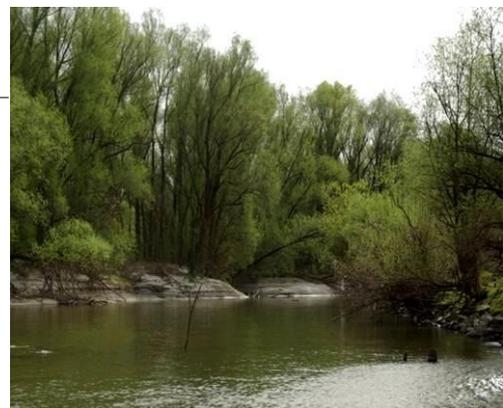
Abbildung 90: Links: Strukturtypen im Bereich der Maßnahme – zum Großteil verlandetes Altwassersystem; Rechts: Kräutelssteiner Altwasser mit erkennbaren Feinsedimentufern

In diesem Abschnitt gegenüber dem Stadtteil Lindau unterhalb der Kräutelssteinbrücke ist die dominierende Uferstruktur des Hauptstroms grober Blockwurf. Im Bereich des Altwassers liegen neben grobem Blockwurf auch flache Feinsedimentufer vor. An der Außenlinie im Bereich des Blockwurfufers bei Strom-km 2223,70 befinden sich zwei Bachmündungen. Im unmittelbaren Hinterland liegen verlandete Altarmbereiche.

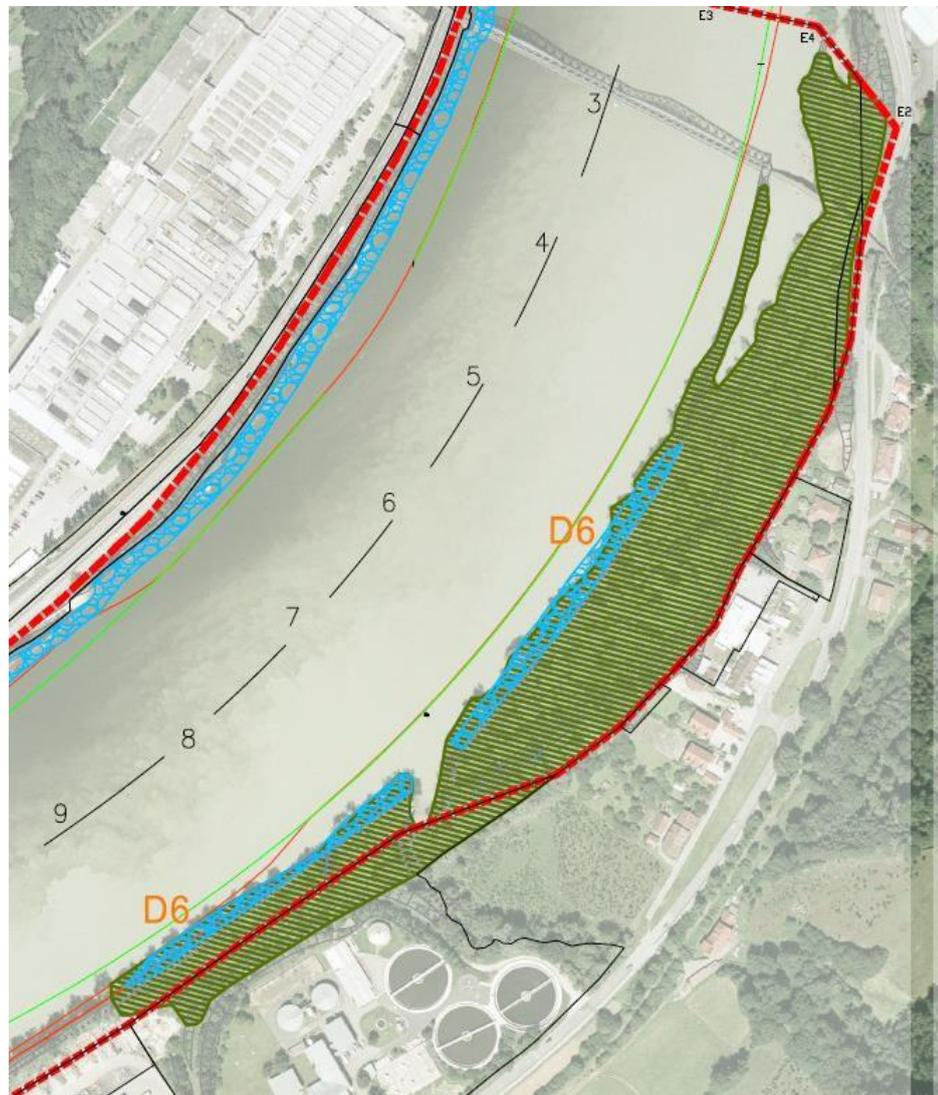
Abbildung 91: Maßnahme D6 – Kiesvorschüttung Kräutelstein. Alternativvariante zu D6a falls keine geeigneten Ausgleichsflächen für den LRT 91E0* zur Verfügung stehen.

ist im Plan die Variante 1 (D6) dargestellt, bei der lediglich Kiesvorschüttungen am Ufer ohne Eingriff in den LRT umgesetzt werden (Abbildung 91).

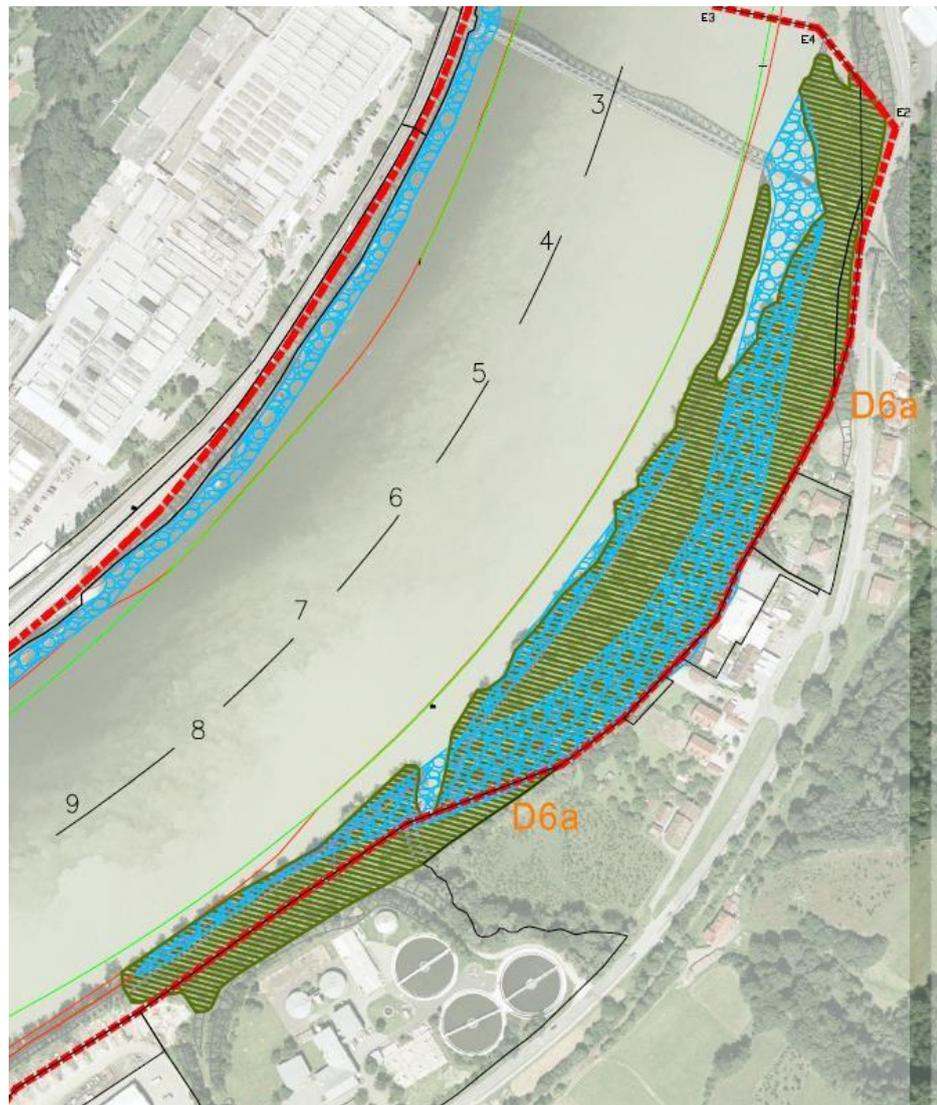
Abbildung 92: Maßnahme D6a - durchströmter Nebenarm und Kiesvorschüttungen an der Außenlinie der neugeschaffenen Insel sowie oberhalb des neuen Einströmtrichters.

Bei der großzügigen Variante 2 (D6a, Abbildung 92) wird zwischen der bestehenden Altarmmündung des Kräutelsteiner Altwasser und den beiden Bachmündungen ein durchströmter Nebenarm geschaffen sowie an der Außenlinie der zukünftigen Insel und im Bereich oberhalb des neuen Einströmtrichters Kiesvorschüttungen vorgenommen. Sollte eine Detailplanung und hydraulische Modellierung ergeben, dass ein dauerhafter Erhalt eines durchströmten Nebenarmsystems in diesem Bereich nicht gewährleistet ist, kann alternativ auch das bestehende Altarmsystem erweitert und ökologisch aufgewertet werden (Variante 3, nicht dargestellt). Aus FFH-Sicht ist aufgrund der herausragenden Bedeutung für rheophile Fischarten Variante 2 jedoch zu bevorzugen.

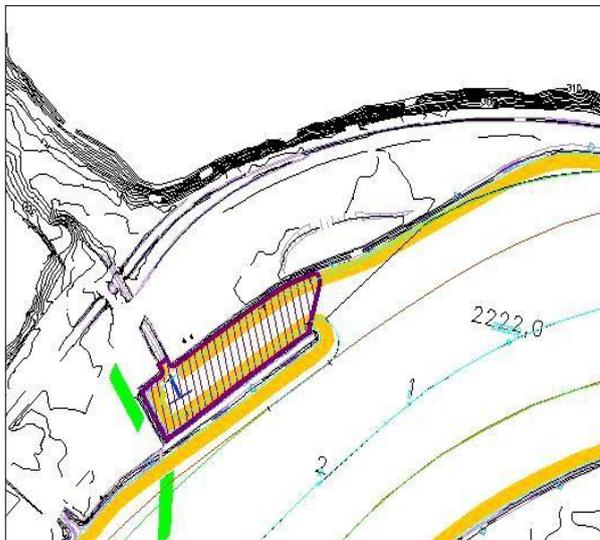
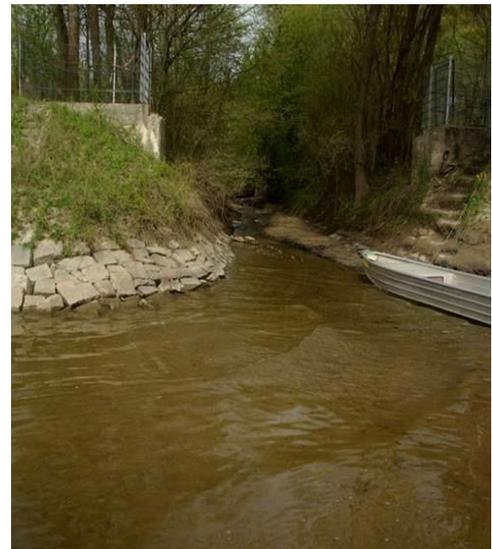
Abbildung 93: Strukturtypen im Bereich der Maßnahme - Hafen mit durchgehender Blockwurfstruktur bei Lindau mit Bachmündung.

Die Uferstrukturen des Betriebshafen Lindau bestehen zur Gänze aus grobem Blockwurf der lediglich im Bereich der Mündung eines kleinen Baches ins Hafenbecken durch Feinsedimentablagerung kurz unterbrochen wird. Im unmittelbaren Hinterland des Hafens befindet sich eine unbebaute Fläche, auf der mehrere ökologische Ausgleichsmaßnahmen (Reptilienhabitat, Magerwiese) umgesetzt wurden.

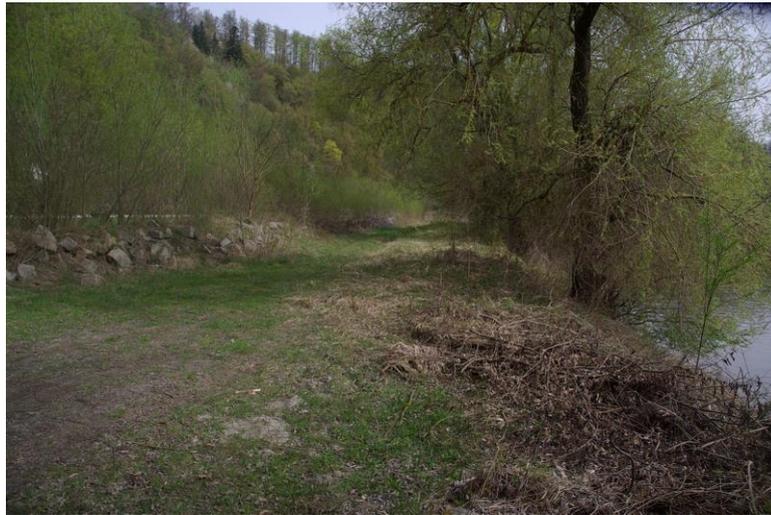
Abbildung 94: Die unverbaute Fläche im Vorland oberhalb des Hafens Lindau (mit erkennbarer Blocksteinschichtung für Reptilien) bietet eine Möglichkeit für die Neuschaffung von Nebengewässern.

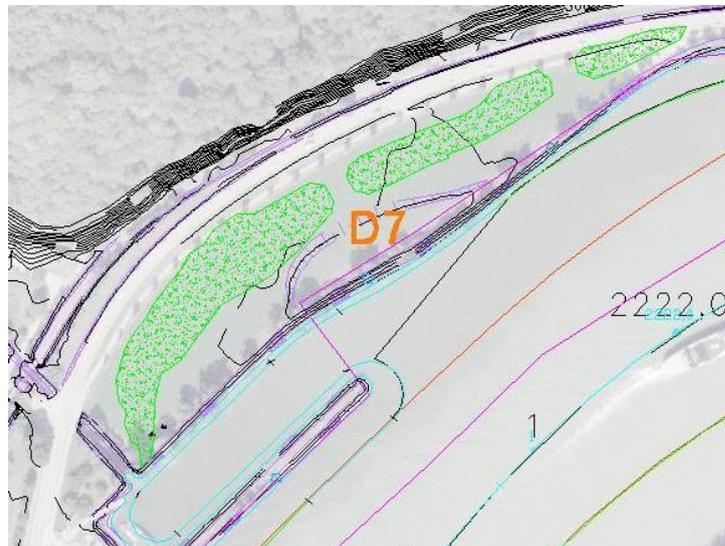
Abbildung 95: Schaffung eines neuen Altarmes mit Anbindung im Hafenbecken und isolierter Kleingewässer.

Als Maßnahme wird hier die Neuanlage eines Altarms mit anschließendem Amphibientümpel im unverbauten Hinterland vorgesehen. Die Anbindung erfolgt im Hafenbecken im Bereich der Bachmündung. Bei Neuanlage wären zwar die bestehenden terrestrischen Ausgleichsmaßnahmen durch eine Verlegung betroffen, könnten jedoch anschließend problemlos wiederhergestellt werden. Auf den bestehenden Magerrasen hat die geplante Maßnahme keinerlei Auswirkungen

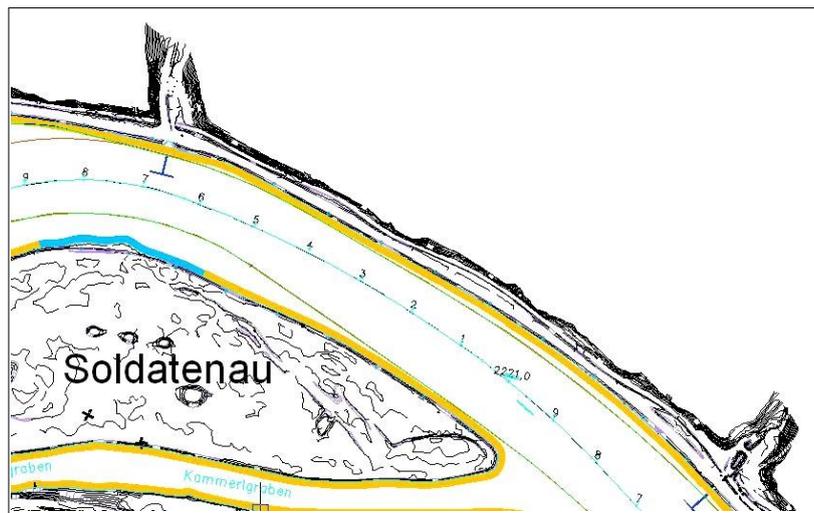
Abbildung 96: Strukturtypen im Bereich der Maßnahme - durchgehend gesichertes Blockwurfufer gegenüber der Soldatenau.

Das linke Ufer in dem Bereich ober- und unterhalb der beiden Bachmündungen gegenüber der Soldatenau ist vollständig durch groben Blockwurf gesichert. Der Uferbereich verfügt an dieser Stelle über einen sehr steilen Neigung.

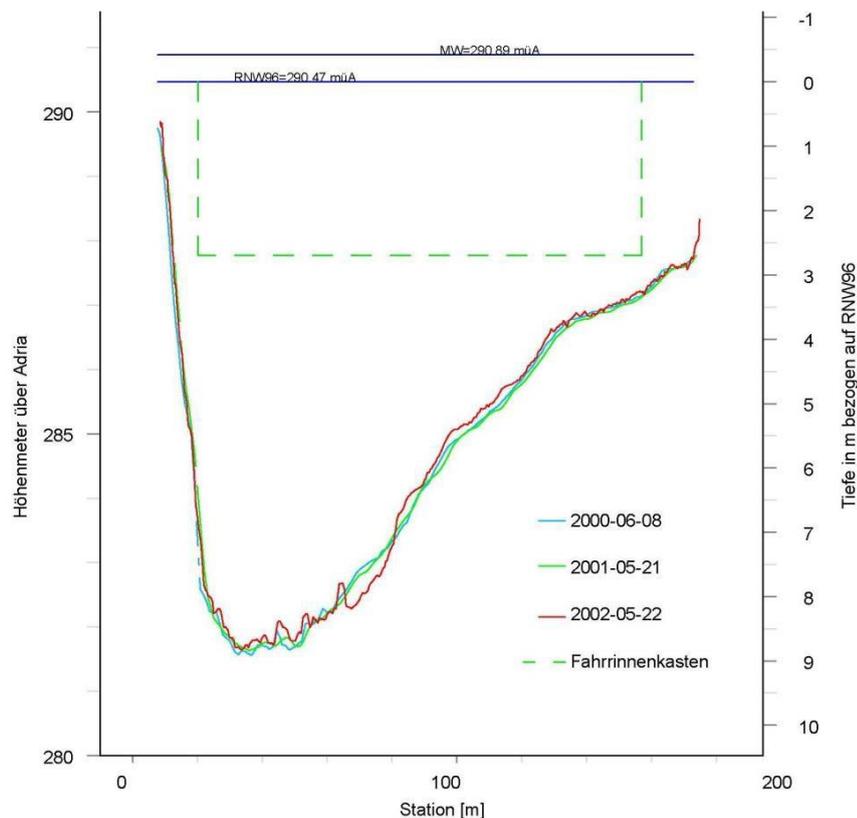
Abbildung 97: Profil im Bereich der Maßnahme D8 bei Strom-km 2221.300.

Aufgrund der ungünstigen Tiefenverhältnisse in diesem Uferabschnitt ist hier als Maßnahme eine Strukturierung mit Kurzbuhnen und Totholz vorgesehen. Diese beginnt kurz oberhalb der ersten Bachmündung und setzt sich bis zur Mündung des zweiten Baches fort, wodurch sie insgesamt über eine Länge von über 1 km verfügt.

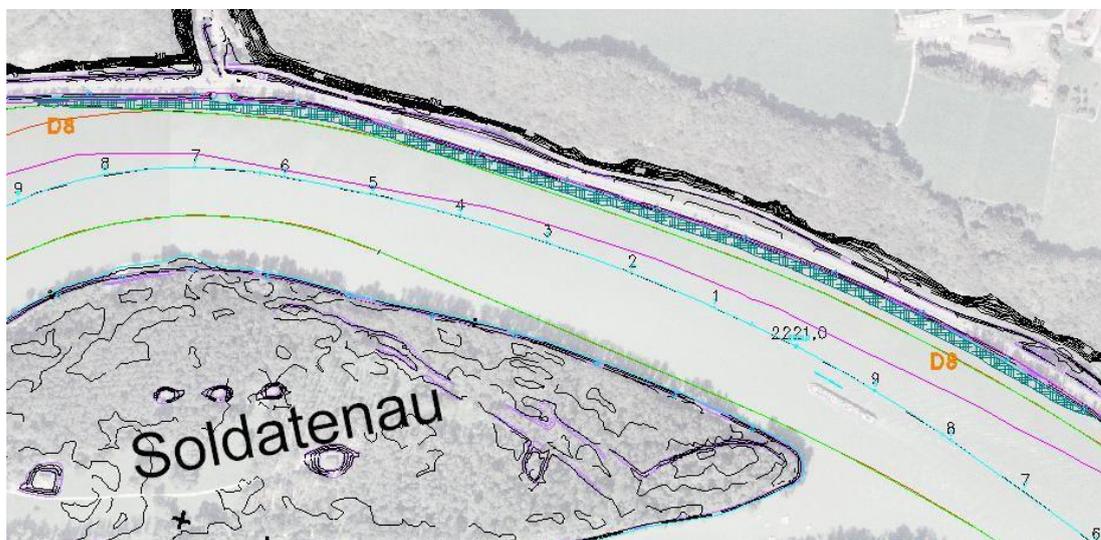
Abbildung 98: Heterogenisierung des Uferbereiches durch Kurzbuhnen und Totholz.

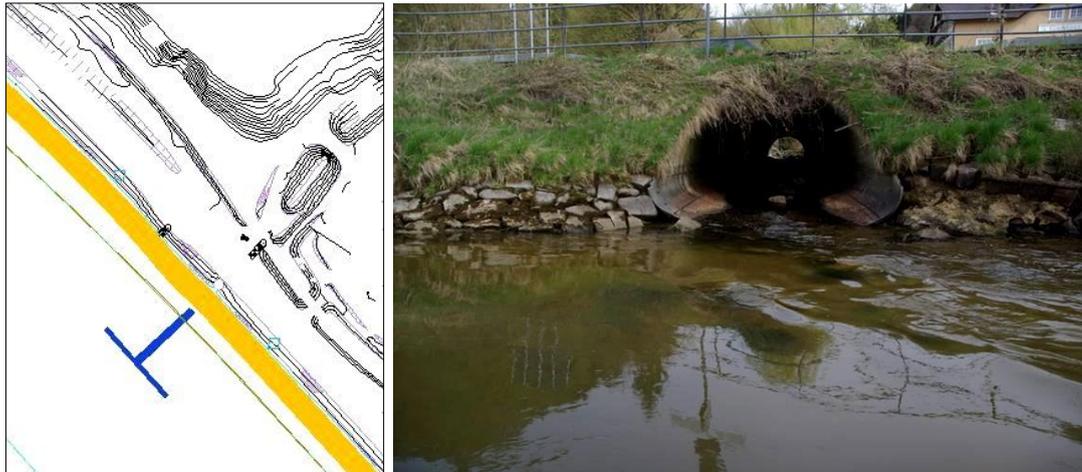
Abbildung 99: Links: Strukturtypen im Bereich der Maßnahme - durchgehende Blockwurfsicherung im Mündungsbereich des Hörreuther Bachs; Rechts: Verrohrter Abschnitt im Mündungsbereich

Der Hörreuther Bach wird unter der Straße durch eine Verrohrung in Form eines Maulprofiles geführt. Der Mündungsbereich ist beidseitig mittels Blockwurf verbaut.

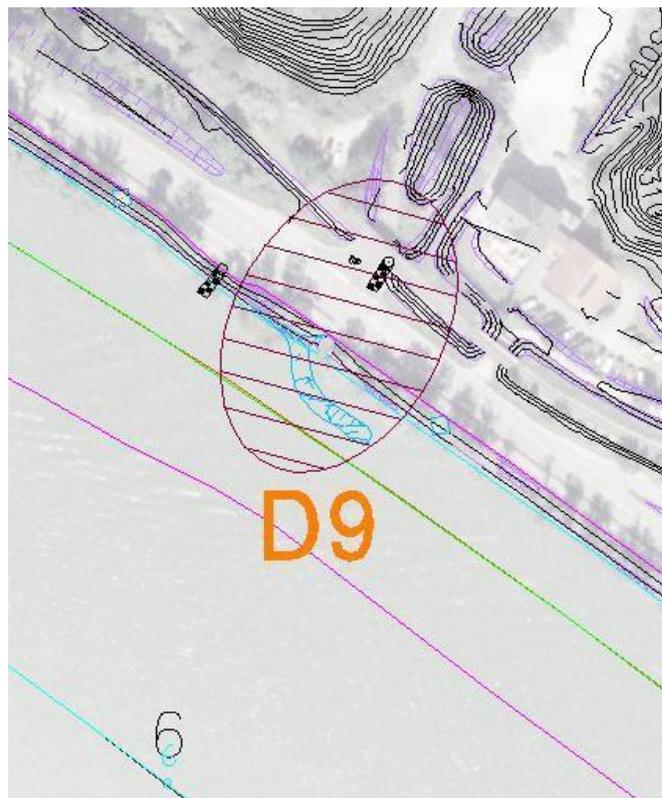
Abbildung 100: Schaffung eines Bachkegels durch eine Kiesvorschüttung und Wiederherstellung der Durchgängigkeit im Bereich der Bachmündung.

Als Maßnahmen wurden hier die Wiederherstellung der Durchgängigkeit (bei sämtlichen Wasserständen fischpassierbarer Einstieg durch Anrampung, Gewährleistung einer Kiessohle im Rohrdurchlass) und die Ökologische Aufwertung des Mündungsbereichs durch eine Kiesvorschüttung definiert. Die Möglichkeit von Strukturierungsmaßnahmen (Laufverschwenkungen etc.) im mündungsnahen Bachlauf ist zu prüfen.

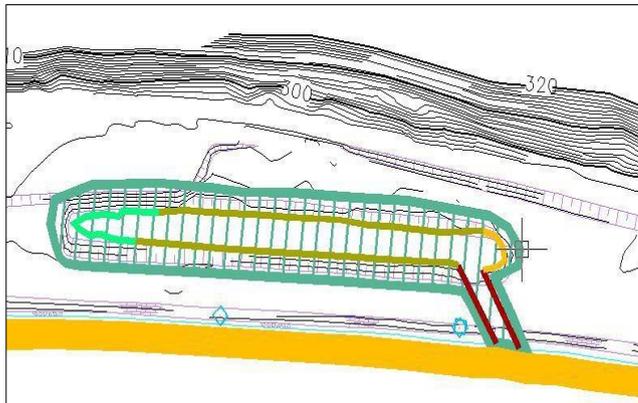
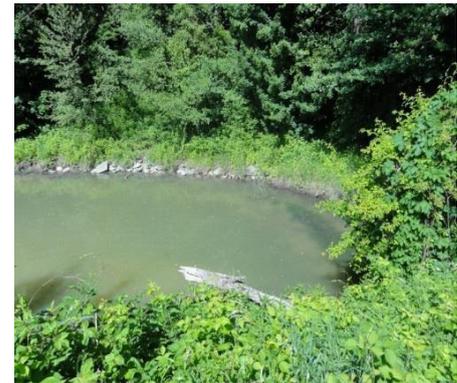
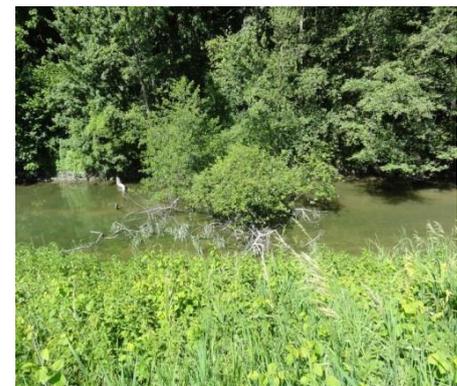
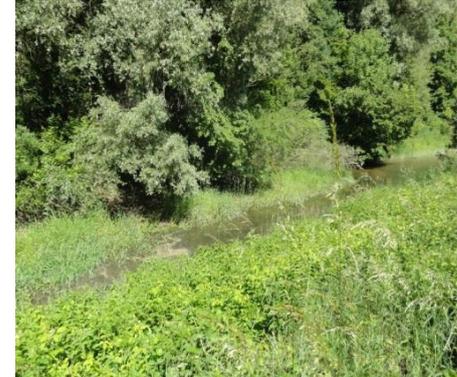
Abbildung 101: Links: Strukturtypen im Bereich der Maßnahme Kernmühler Sporn; Rechts oben: grober Blockwurf, rechts mittig: durch die Feinsedimentauflage und den Bewuchs wirkt die Uferstruktur sehr heterogen; rechts unten: natürliche Flachwasserzone.

Die Uferbereiche des Kernmühler Sporns sind im vorderen Bereich des Altwassers durch Blockwurf gesichert. Die Anbindung zum Hauptstrom erfolgt über eine Verrohrung, die unterhalb der Straße verläuft und bei Regulierungsniederwasser (RNW) eine Tiefe von 30 cm und bei Mittelwasser (MW) von 60 cm aufweist. Im Anschluss an den Blockwurf befinden sich Uferbereiche die ebenfalls durch Blockwurf gesichert wurden, jedoch aufgrund der

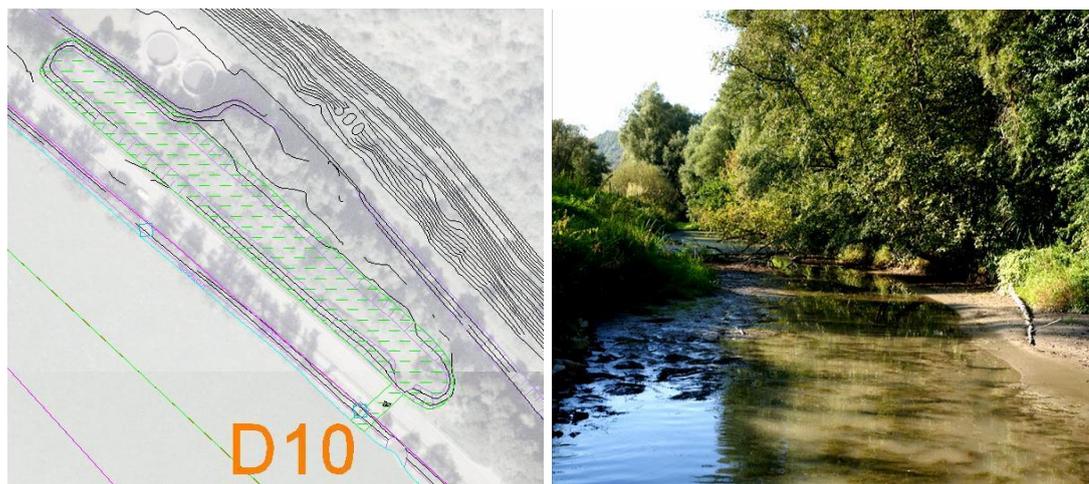
Abbildung 102: Links: Ökologische Aufwertung des Kernmühler Sporns, Rechts: Kernmühler Sporn bei Niedrigwasser.

Als Maßnahme wird hier die Teilentlandung des Altarms vorgeschlagen. Vor allem der Anbindungsbereich sollte adaptiert werden, damit er bei sämtlichen Donauwasserständen auch für größere Fische frei durchwanderbar ist.

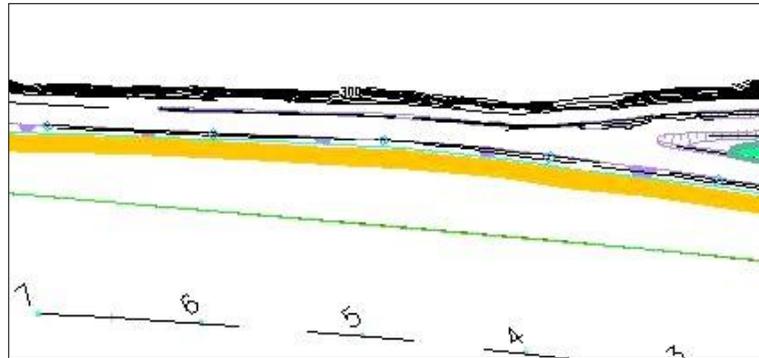
Abbildung 103: Strukturtypen im Bereich der Maßnahme - durch Blockwurf gesicherte Uferbereich zwischen dem Kernmühler Sporn und dem Mannheimer Sporn

Der Bereich zwischen dem Kernmühler- und dem Mannheimer Sporn ist mittels groben Blockwurf gesichert und weist eine entsprechend monotone Uferlinie auf.

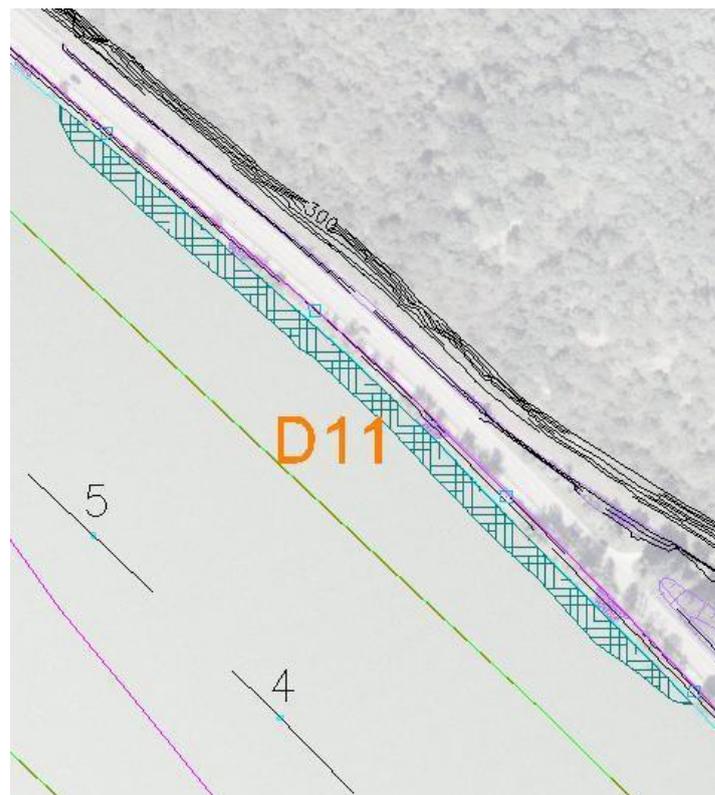
Abbildung 104: Uferstrukturierung durch Kurzbuhrnen und Totholz im Bereich zwischen Kernmühler- und Mannheimer Sporn.

Um das Ufer in diesem Bereich heterogener zu gestalten wird für diesen Abschnitt eine Uferstrukturierung mit Kurzbuhnen und Totholz vorgesehen.

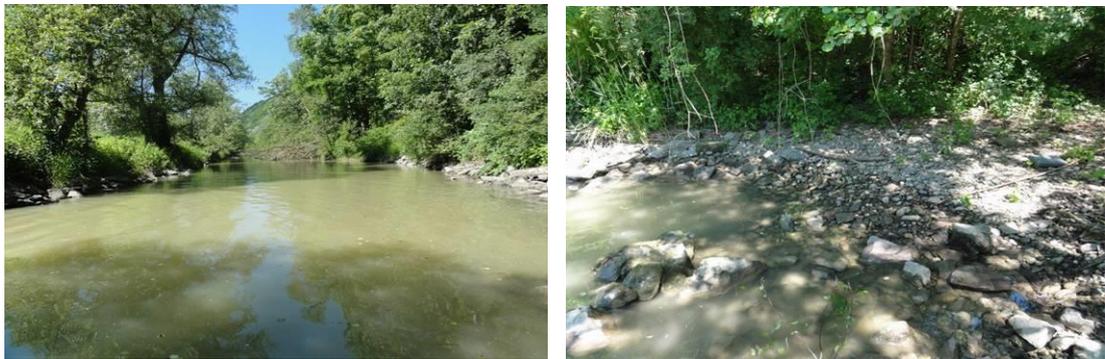
Abbildung 105: Links: Uferbereiche des Mannheimer Sporn, Rechts: Kleiner Bereich mit Kiesstruktur im Anbindungsbereich an den Hauptstrom.

Die Uferstrukturen des Mannheimer Sporns sind dem des Kernmühler Sporns sehr ähnlich. Der Bereich der Anbindung an den Hauptstrom ist durch groben Blockwurf gesichert der durch Feinsedimentablagerungen und Bewuchs im weiteren Verlauf heterogener wird bis er schließlich in ein natürliches Flachufer übergeht. Die vordere Spitze des Mannheimer Sporns weist einen kleinen Bereich mit grober Kiesstruktur auf.

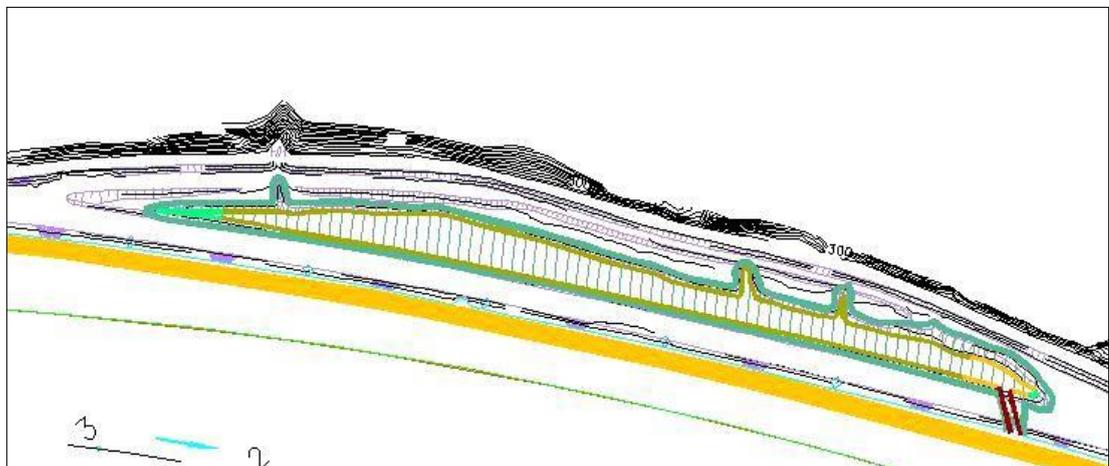
Abbildung 106: Uferstrukturtypen des unterstromig an den Hauptstrom angebindenen Altwassers „Mannheimer Sporn“.

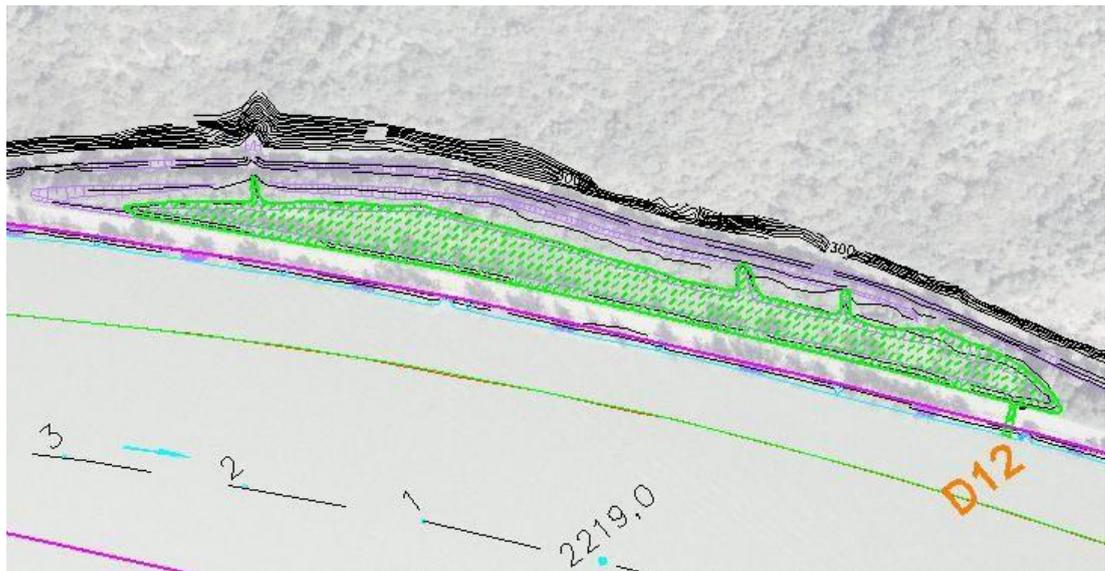
Abbildung 107: Ökologische Aufwertung des Mannheimer Sporns.

Die Maßnahme besteht hier in der Teilentlandung des Altarmes.

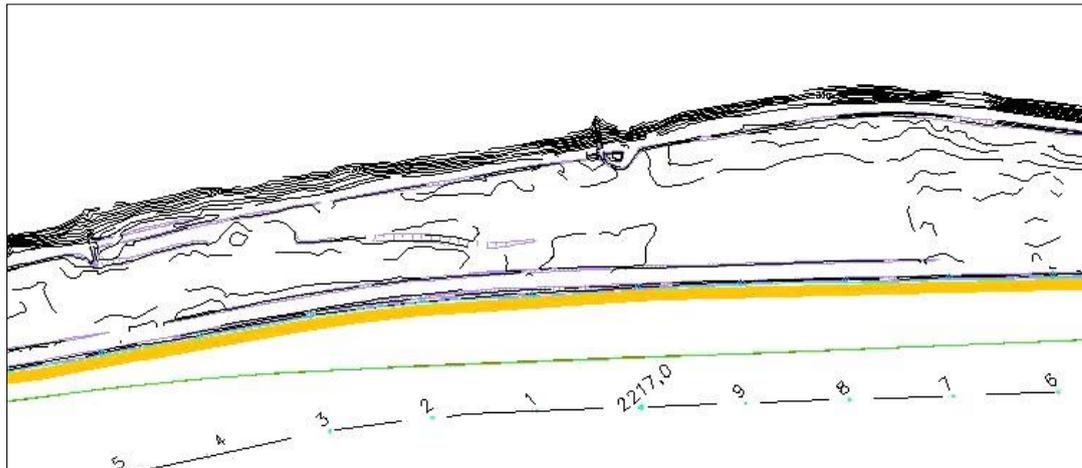
Abbildung 108: Strukturtypen im Bereich der Maßnahme - blockwurfgesichertes Ufer und Hinterland bei Edlhof.

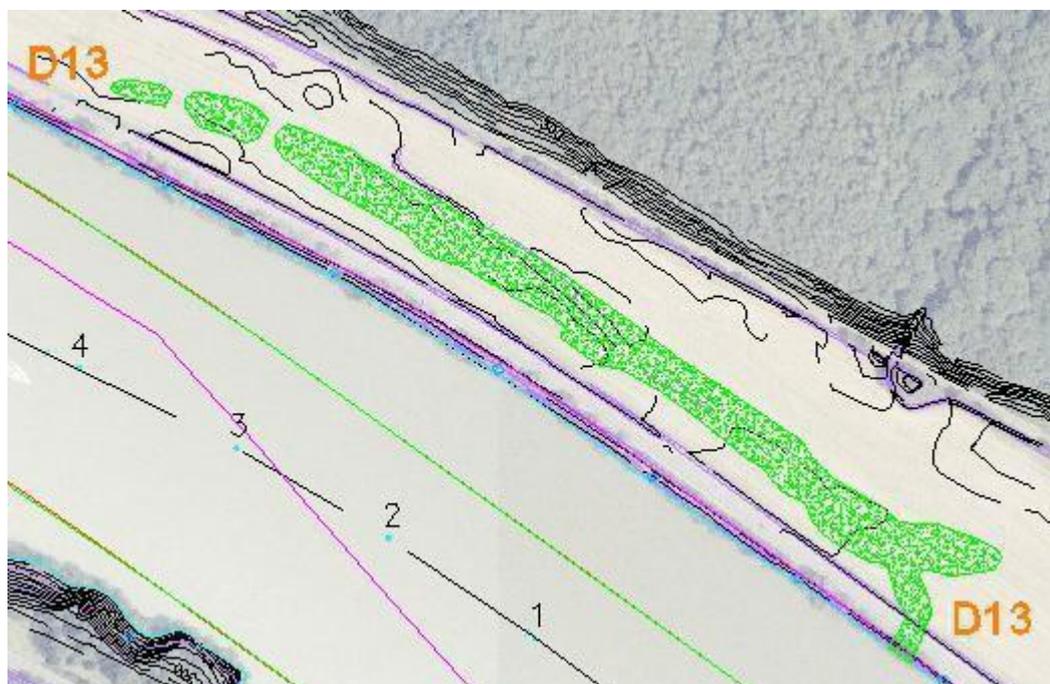
In Abstimmung mit dem Denkmalschutz und dem Naturschutz wurde für diesen Abschnitt ein stagnierendes Nebengewässer mit einseitiger Anbindung zum Hauptstrom und dazugehörigen Amphibientümpel vorgesehen. Um die Anbindung zum Hauptstrom zu schaffen muss ein Durchgang unterhalb der Straße geschaffen werden.

Abbildung 109: Schaffung eines angebundenen Altarms und anschließenden Tümpeln.

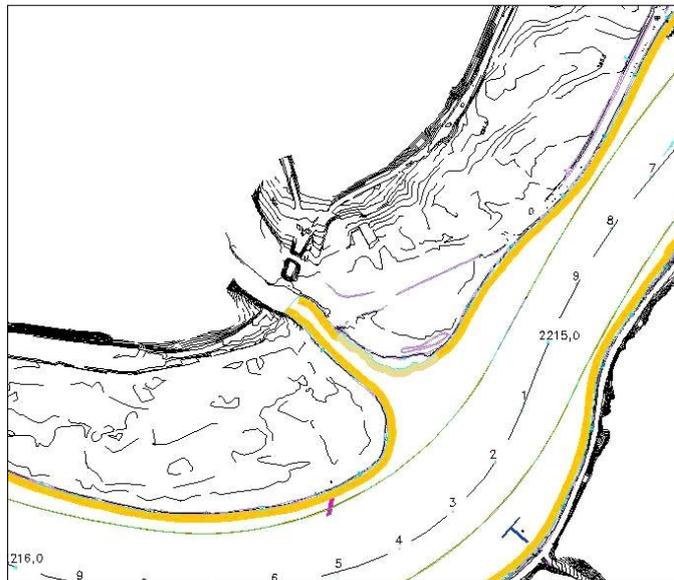
Der rechte Uferbereich der Erlau ist mittels Blockwurf befestigt, das unmittelbaren Umland unverbaut. Das linke Ufer weist im Mündungsbereich eine flache Feinsedimentbank mit schmalen Gehölzstreifen und dahinterliegenden Wiesenflächen auf. Die Erlau ist durch Feinsedimentablagerungen im Mündungsbereich sehr seichtgründig.

Abbildung 110: Strukturtypen im Bereich der Maßnahme - durch Blockwurf gesicherter Mündungsbereich der Erlau mit Feinsedimentbank am linken Ufer.

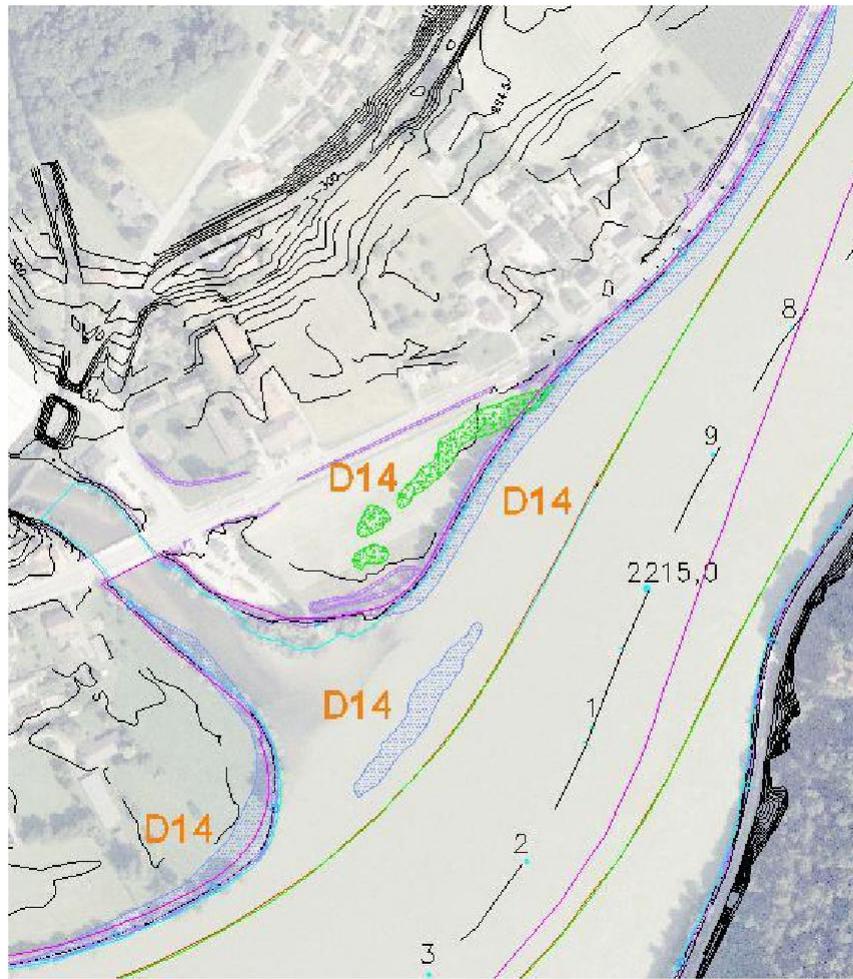
Eine mögliche Maßnahme zur Verbesserung des Mündungsbereiches der Erlau ist der Uferrückbau am verbauten rechten Ufer. Die Feinsedimentbank am linken Ufer bleibt bestehen, wird jedoch stromab durch eine Kiesvorschüttung bzw. durch eine flach geneigte Uferzone ergänzt, die in weiterer Folge bis hin zum Strom-km 2214,60 reichen soll. Aufbauend auf die Feinsedimentbank im Mündungstrichter ist eine Kiesaufschüttung in Form einer Insel vorgesehen. Derzeit wird dieser Schüttkegel in regelmäßigen Abständen seitens des WSA entfernt, da diese Instandhaltung im Bescheid zur Errichtung des KWs Jochenstein festgeschrieben ist. Es muss daher überprüft werden, inwieweit tatsächlich nach wie vor eine schutzwasserwirtschaftliche bzw. schiffahrtstechnische Notwendigkeit besteht.

Außerdem wird die Wiesenfläche am linken Ufer für die Schaffung eines stagnierenden Nebengewässers mit anschließender Tümpelkette genutzt. Da die Straße in diesem Abschnitt nicht direkt an der Donau entlang verläuft, ist für die Anbindung des Nebengewässers keine Unterführung nötig.

Abbildung 111: Definierte Maßnahmen im Mündungsbereich der Erlau – Schaffung natürlicher Uferbereiche und Aufschüttung einer Insel, sowie die Anlage eines einseitig angebundenen Nebengewässers.

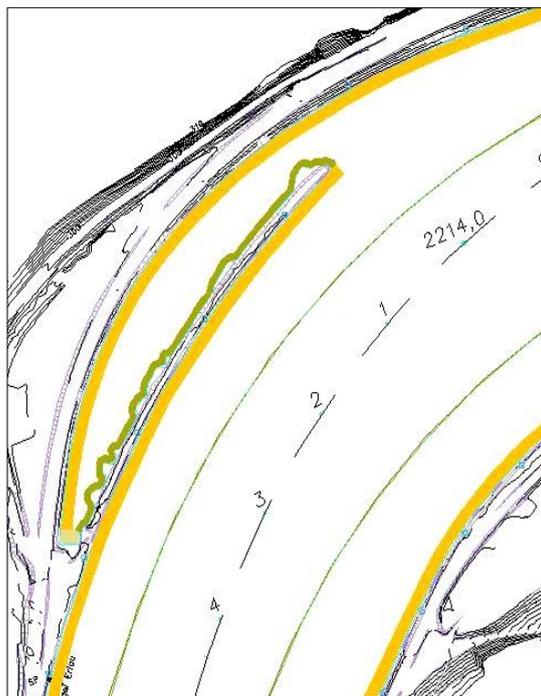
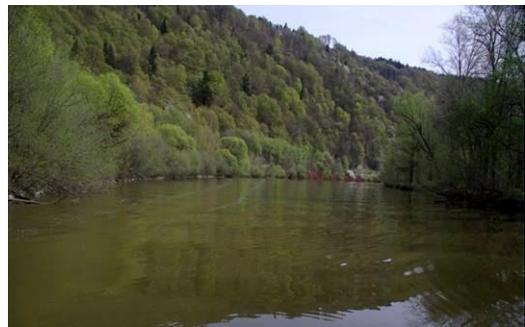
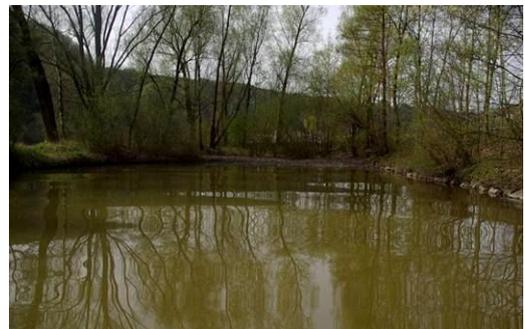
Beim Altwasser Erlau handelt es sich um einen flachen Altwasserbereich unterhalb der Erlaumündung. Durch Sedimentablagerungen weist es sehr geringe Tiefen auf. Die Ufer sind rechts und links durch Blockwurf gesichert, wobei das linke Ufer durch Feinsedimentablagerungen und Bewuchs sehr natürlich ausgeformt ist und zusätzlich durch Totholz und überhängende Vegetation strukturiert wird. Am Ende des Altwassers befindet sich eine flach auslaufende Feinsedimentbank.

Abbildung 112: Links: Strukturtypen im Bereich der Maßnahme - Altwasser Erlau; Rechts oben: Linkes Ufer nur mit Blockwurf und rechtes Ufer aus Blockwurf mit Feinsedimentauflage und Bewuchs; rechts unten: Sedimentbank.
