für das FFH-Gebiet 7447-371

„Donau von Kachlet bis Jochenstein
mit Inn- und Ilzmündung“

Managementplan für das FFH-Gebiet 7447-371 "Donau von Kachlet bis Jochenstein mit Inn- und Ilzmündung"

Maßnahmen

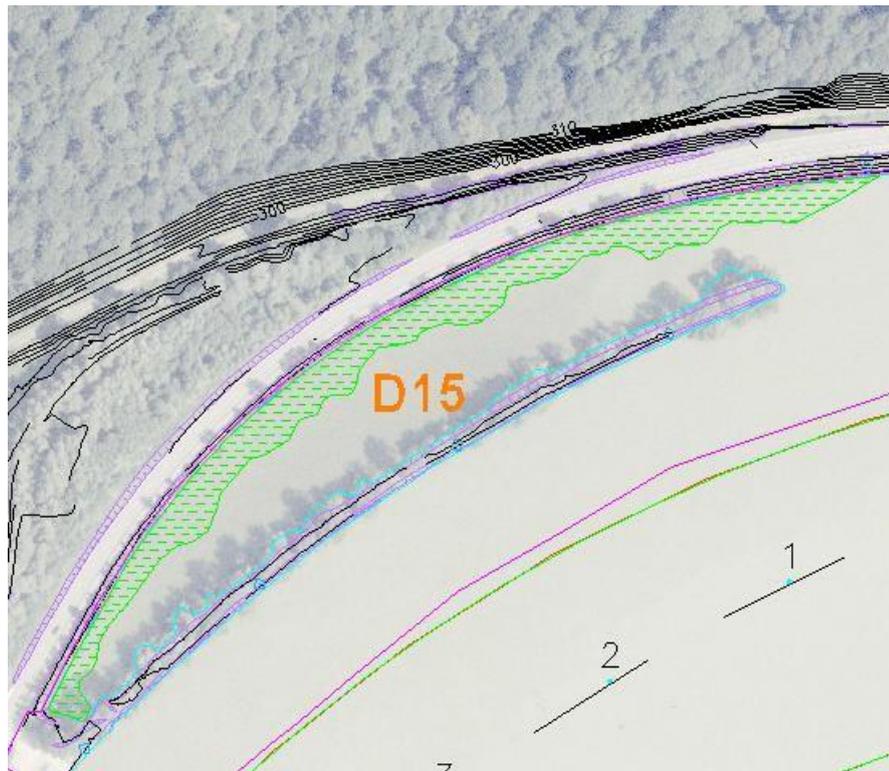
Bei der vorgesehenen Maßnahme für das Altwasser Erlau handelt es sich um die Ökologische Aufwertung bestehender Strukturen und die Heterogenisierung der Uferbereiche. Dabei wird vor allem die linke Uferseite, welche rein aus Blockwurf besteht, natürlicher ausgeformt und es wird ebenfalls für eine Entfernung der Feinsedimentablagerungen gesorgt um entsprechende Tiefenverhältnisse wiederherzustellen und der Verlandung entgegenzuwirken.

Abbildung 113: Ökologische Aufwertung des Altwassers Erlau und Heterogenisierung der Uferstruktur.

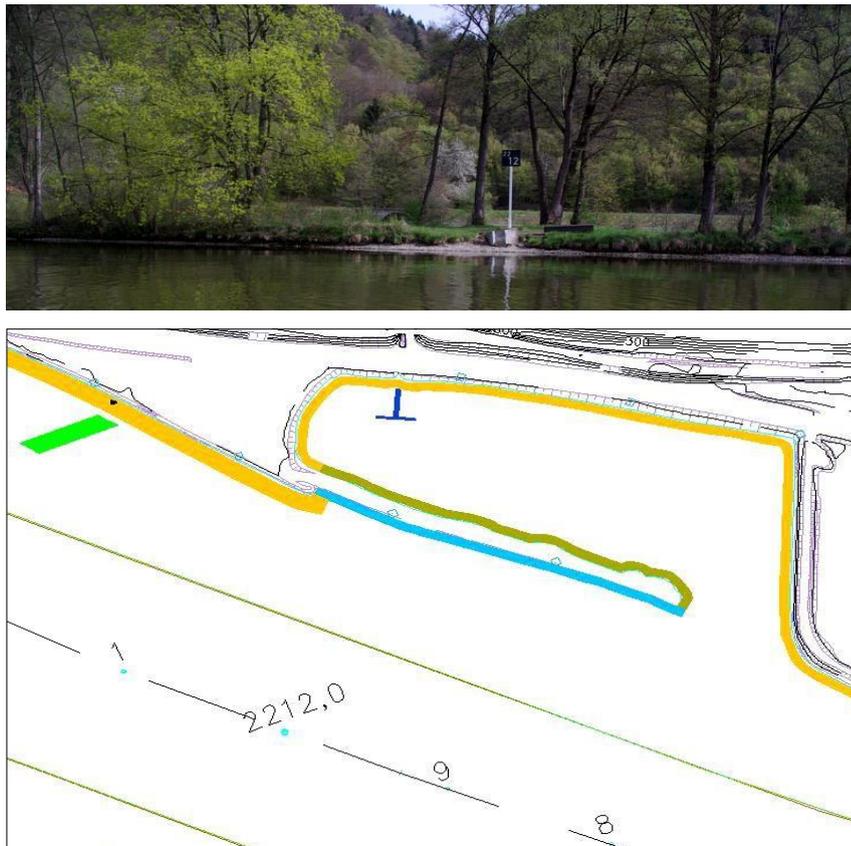
Die Außenlinie des Altwassers Obernzell wird primär aus Blockwurf gebildet, welche jedoch aufgrund der Kiesanlandungen als Strukturtyp Kiesbank behandelt wird. Obwohl die Kiesbank entlang des Außenufers nicht durchgehend aus dem Wasser hervortritt, schafft sie dennoch einen entsprechend flachen Ufergradienten. Durch die große Öffnung zum Hauptstrom kommt es zu hohen Einträgen von Feinsedimenten.

Abbildung 114: Strukturtypen im Bereich der Maßnahme Außenlinie des Altwassers Obernzell, mit bestehender Kiesstruktur und weiter Öffnung hin zum Hauptstrom.

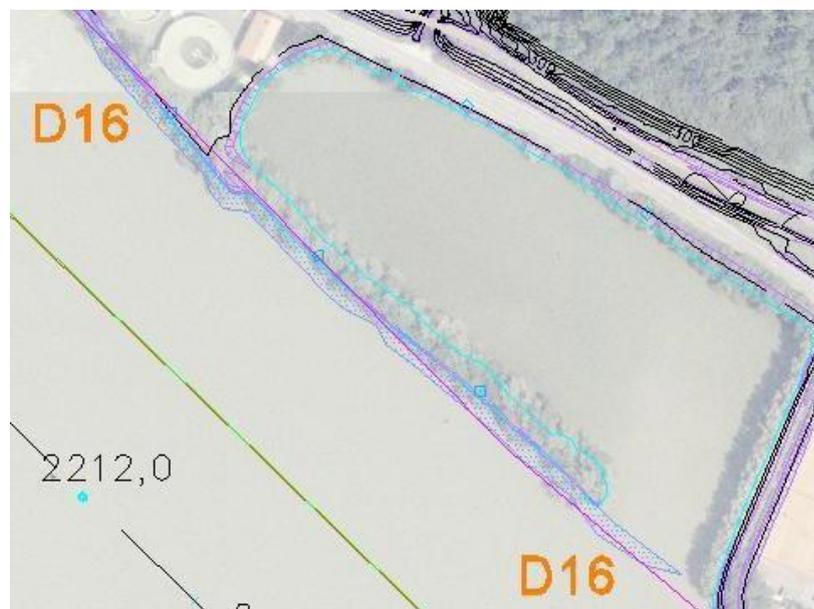
Die Außenlinie des Altwassers Obernzell wird verlängert um die Öffnung zu verkleinern und somit den Feinsedimenteintrag aus dem Hauptstrom zu reduzieren. Die bestehenden Kiesstrukturen werden ergänzt und nach stromauf hin erweitert, sodass sich eine durchgehende, breite Kiesbank in diesem Bereich ergibt.

Abbildung 115: Verlängerung des Leitwerks zur Verringerung der Einströmöffnung und Weiterentwicklung der bestehenden Kiesstrukturen.

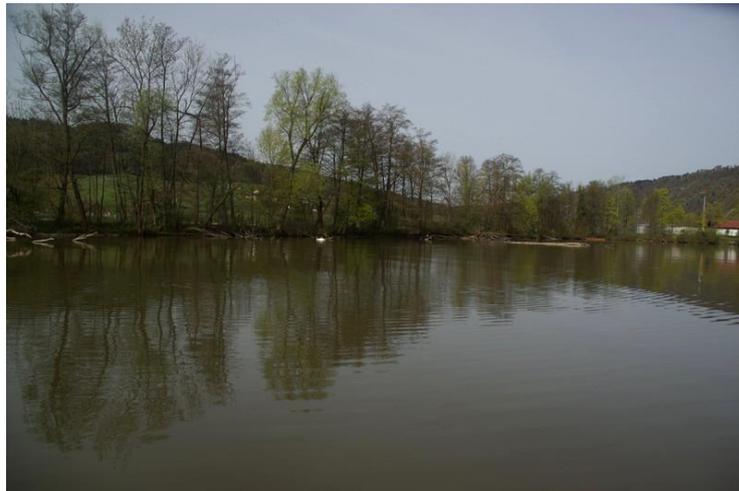
Abbildung 116: Rehtes Ufer des Altwassers Obernzell: durch Feinsedimentablagerungen und Vegetation natürlich ausgeformter Blockwurf mit Totholzstrukturierungen.

Das Altwasser Obernzell wird auf drei Seiten durch groben Blockwurf und auf einer Seite durch Blockwurf mit Feinsedimentauflage und Bewuchs begrenzt (Abbildung 116). Bei letzterem handelt es sich um ein natürlich wirkendes Stillgewässerufer mit Totholzstrukturierungen und flacher Uferzone. Wie im Altwasser Erlau ergibt sich auch hier die, durch anorganische Feinsedimentablagerungen bedingte Problematik der Verlandung.

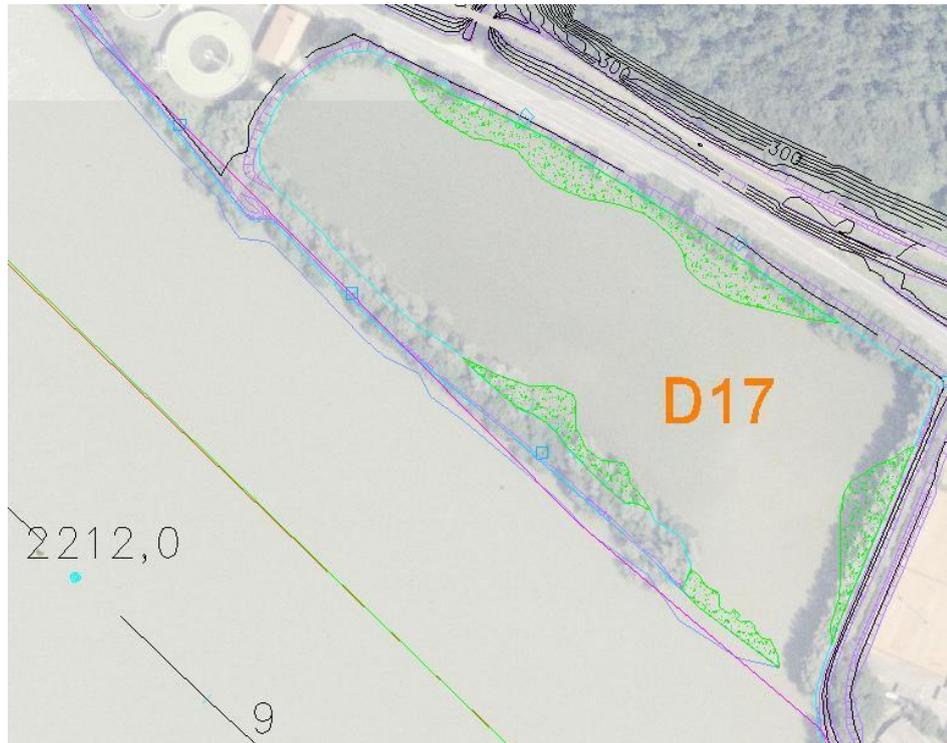
Durch die Ökologische Aufwertung und Strukturierung kommt es zu einer Aufwertung bestehender Strukturen. Durch die verringerte Einströmöffnung (vgl. D16, Kap. 6.2.4.16) und die Beseitigung der abgelagerten Feinsedimente können die entsprechenden Tiefenverhältnisse geschaffen und einer Verlandung entgegengewirkt werden. Zwar wird durch die Einengung der Mündung die Verlandungstendenz verringert, auf lange Sicht können Altarme an anthropogen überformten Fließgewässern mit fehlender Dynamik in den meisten Fällen jedoch nur durch wiederkehrende Entlandungsbaggerungen erhalten werden.

Abbildung 117: Ökologische Aufwertung und Heterogenisierung der Uferbereiche im Altwasser Obernzell.

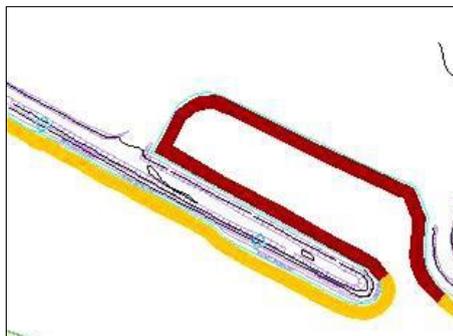
Die Außenmauer der ersten Hafenanlage stromab Obernzell besteht durchgehend aus grobem Blockwurf.

Abbildung 118: Strukturtypen im Bereich der Maßnahme - Blockwurfufer an der Außenseite des Hafens Obernzell 1.

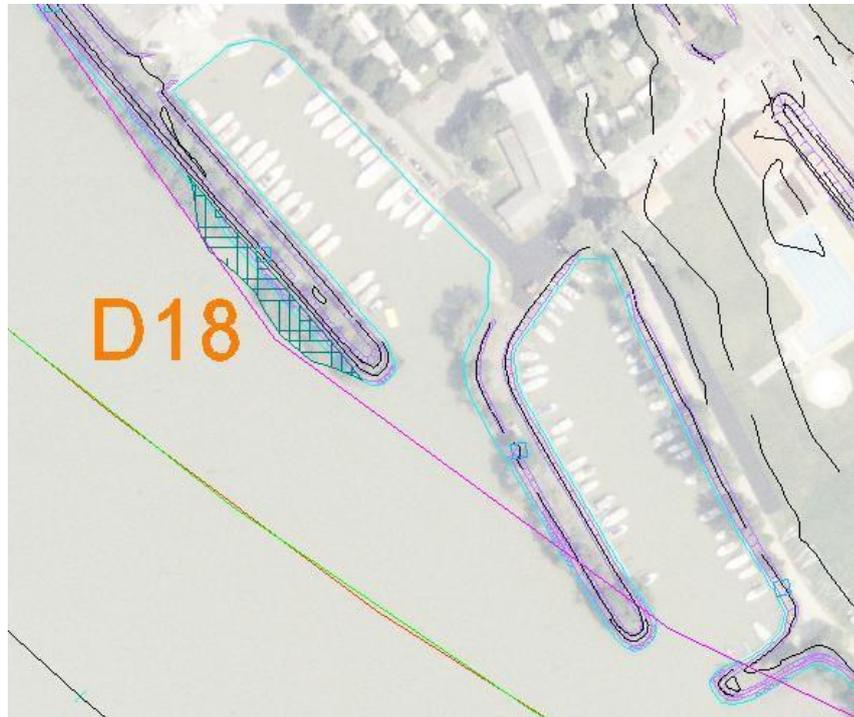
Im Bereich des Blockwurfs an der Außenseite des Hafens Obernzell werden durch Kurzbuhnen und Totholz fischökologisch attraktive Uferstrukturen geschaffen.

Abbildung 119: Uferstrukturierung durch Totholz und Kurzbuhnen an der Außenmauer des ersten Hafenbeckens in Oberzell.

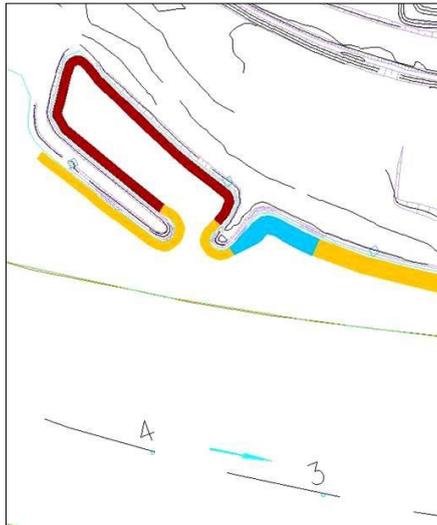
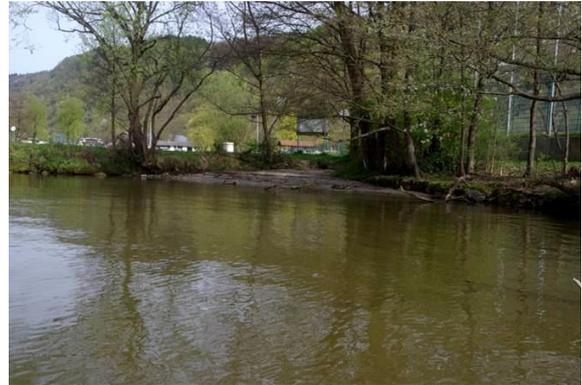
Oberhalb und im Einfahrtsbereich zum zweiten Hafenbecken von Oberzell ist das Ufer mittels groben Blockwurfs gesichert. Unterhalb schließt an den Blockwurf eine kleine naturnahe Kiesbank an welcher anschließend wieder grober Blockwurf als Strukturtyp folgt.

Abbildung 120: Strukturtypen im Bereich der Maßnahme - Blockwurfufer und bestehende Kiesstruktur unterhalb der Hafenanlage 2 in Obernzell.

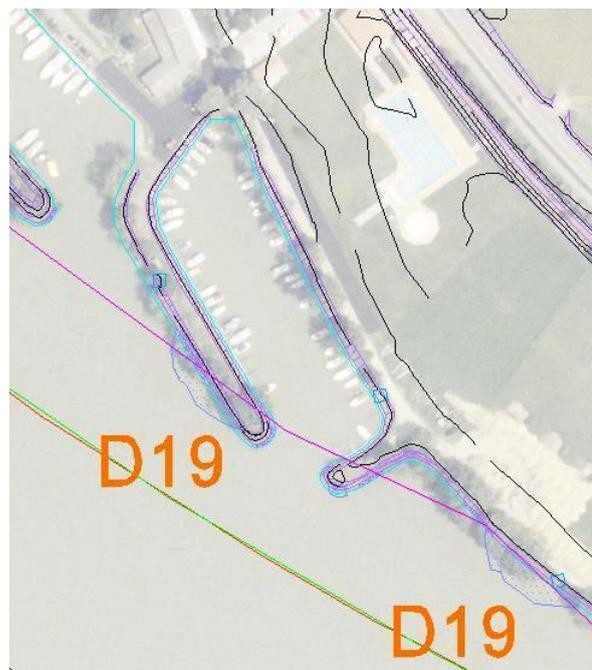
Als Maßnahme wird hier die Weiterentwicklung der bestehenden Kiesbank angedacht. Die Maßnahme betrifft vor allem die Bereiche der Hafeneinfahrt oberhalb der bestehenden Kiesfläche und stromab noch ca. 10 m Blockwurfufer. Aufgrund der stromab herrschenden Tiefenverhältnisse ist eine Weiterführung in Richtung stromab nicht denkbar.

Abbildung 121: Weiterentwicklung bestehender Kiesstrukturen im Bereich des zweiten Hafens in Obernzell.

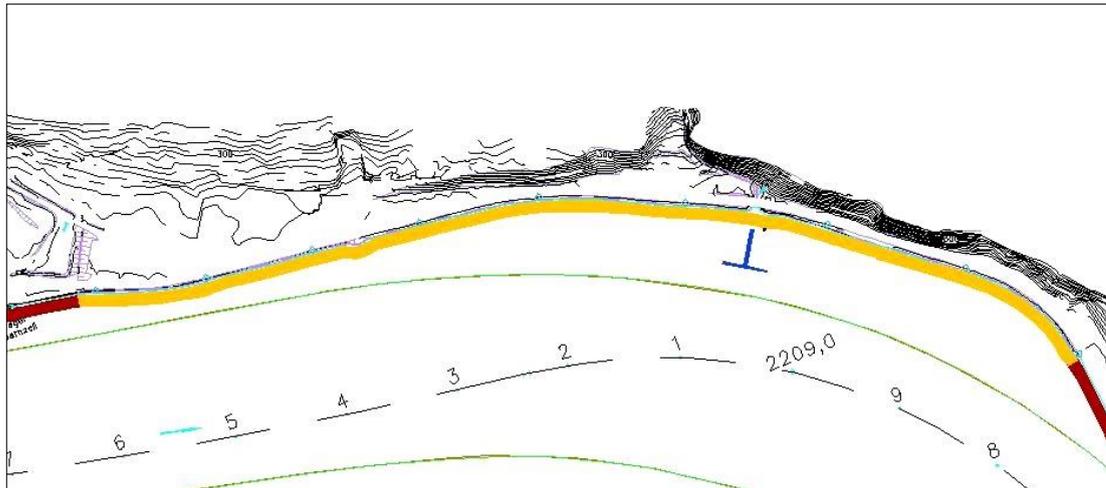
Abbildung 122: Strukturtypen im Bereich der Maßnahme - Blockwurfufer mit vorgelagerter Feinsedimentbank.

Der in Abbildung 122 dargestellte Bereich umfasst ein 800 m langes Blockwurfufer mit Bachmündung und einer flachen vorgelagerten Feinsedimentbank.

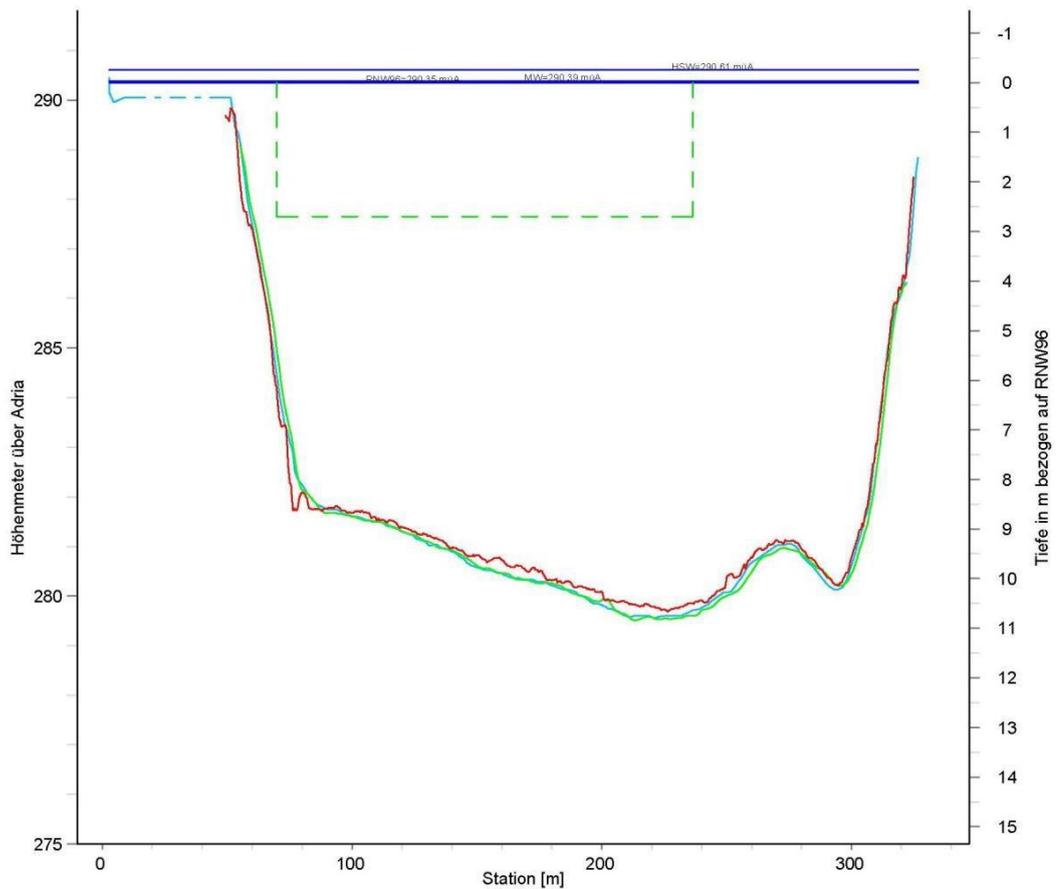
Abbildung 123: Querprofil im Bereich der Maßnahme bei Strom-km 2209,200 – am linken Uferbereich gut erkennbare flache Feinsedimentbank.

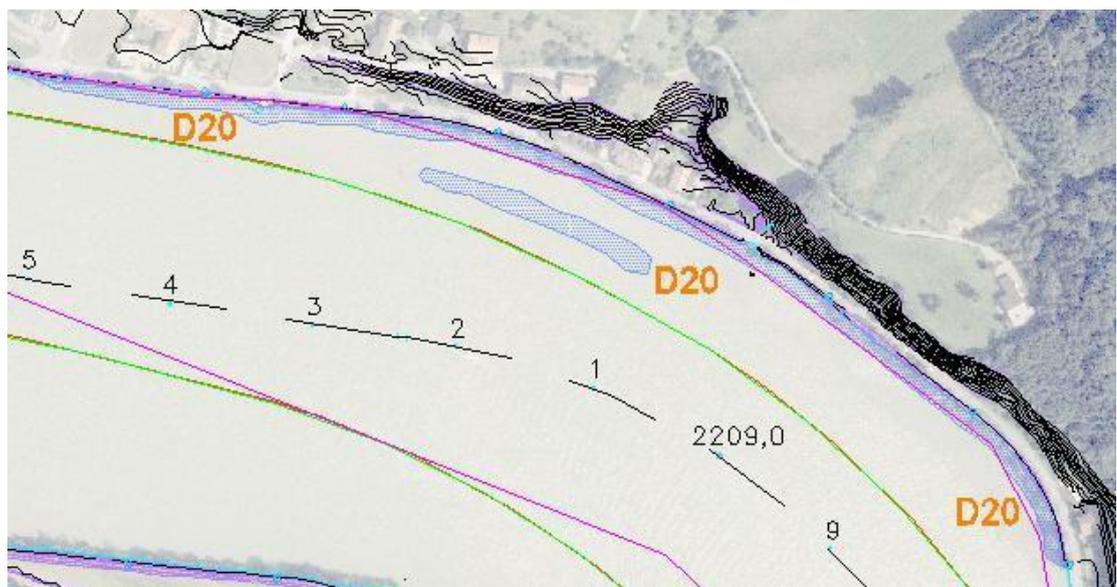
Im Bereich des Blockwurfs wird aufbauend auf eine dort liegende Feinsedimentbank durch eine Vorschüttung ein Kiesufer geschaffen und durch eine Insel ergänzt. Die Maßnahme reicht stromauf nur bis zum Strom-km 2209,50, da ab diesem Punkt die benötigten Tiefenverhältnisse für die Umsetzung dieser Maßnahme nicht mehr gegeben sind.

Abbildung 124: Kiesvorschüttung auf bestehender Feinsedimentbank mit vorgelagerter Insel.

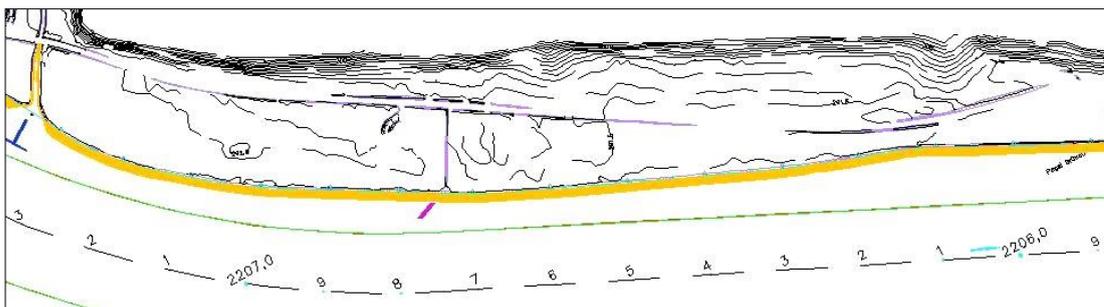
In diesem Bereich setzen sich die Ufer ausschließlich aus grobem Blockwurf zusammen. Der Abschnitt beginnt bei der Kohlbachmündung unterhalb von Oberzell, deren Ufer ebenfalls durch groben Blockwurf gesichert sind, das Umland des Hauptstroms ist bis auf ein Gebäude unverbaut und wird landwirtschaftlich genutzt. Die Straße verläuft in diesem Planungsabschnitt nicht entlang der Donau.

Abbildung 125: Strukturtypen im Bereich der Maßnahme - Blockwurf gesicherter Uferbereich mit Bachmündung und unverbautem Vorland.

Da im Bereich Grünau verschiedene Maßnahmen mit unterschiedlichen Effekten umgesetzt werden können wird als D21 zuerst die Schaffung von Kiesbänken und naturnahen Uferbereichen beschrieben und unter dem Punkt D22 folgt die Beschreibung der Umsetzung potentieller Nebengewässer. Beide Maßnahmen werden in ihrem gesamten Ausmaß in Abbildung 125 (Bestand) und in Abbildung 128 (Maßnahme) dargestellt.

Die unverbauten Vorlandflächen und der Straßenverlauf im Hinterland schaffen sehr gute Voraussetzungen für die Umsetzung potentieller Nebengewässer in diesem Bereich (siehe Abbildung 125). Die Flächen werden derzeit landwirtschaftlich genutzt.

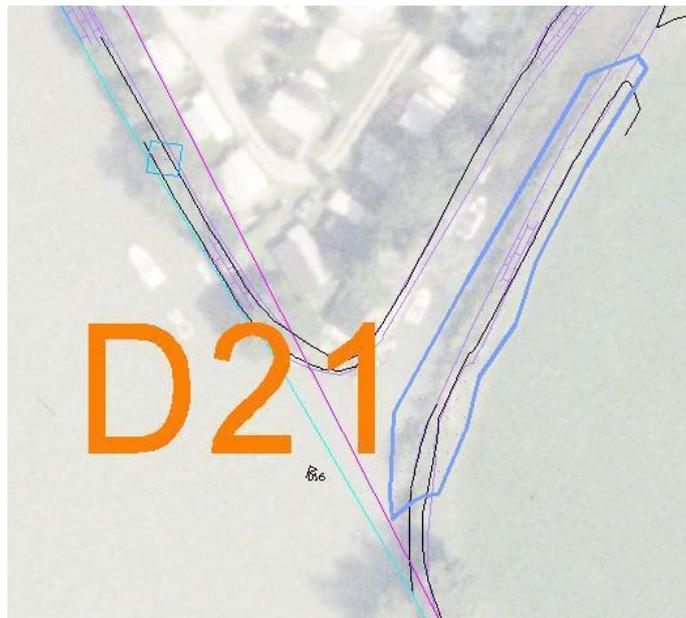
Abbildung 127: Uferrückbau im Bereich der Kohlbachmündung, sowie Einströmbereich des ersten Nebengewässers und Beginn der angrenzenden Kiesstruktur am Hauptstrom.

Im Bereich der Bachmündung des Kohlbaches wird an der linken Uferseite ein Uferrückbau (Abbildung 127) und somit die Wiederherstellung eines natürlichen Ufers vorgeschlagen. Am rechten Ufer werden keine Maßnahmen

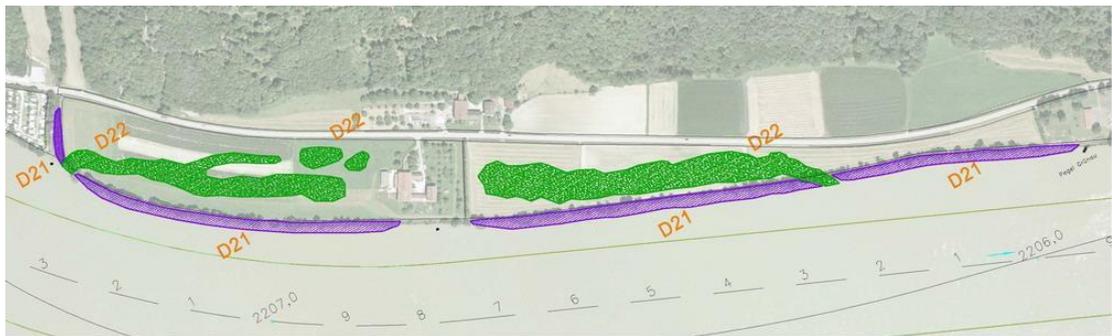
Es sollen in diesem Bereich zwei Nebengewässer, davon eines mit anschließender Tümpelkette, umgesetzt werden. Während sich die Anbindung zum Hauptstrom des ersten Altarms (Aufzählung in Fließrichtung) direkt im

Bereich der Kohlbachmündung befindet, ist das zweite geplante Nebengewässer stromab an die Donau angebunden.

Beide Anbindungsbereiche sind mit entsprechenden Tiefenverhältnissen auszustatten, da so eine schnelle Verlandung der Anbindungsbereiche verhindert wird. Dadurch lässt sich einerseits der Aufwand der Instandhaltung verringern und andererseits wird die Möglichkeit der Migration nicht unterbunden.

Abbildung 128: Maßnahmenpaket D21 [blau] und D22 [grün] für den Bereich zwischen Kohlbachmündung und der Messstelle Grünau.

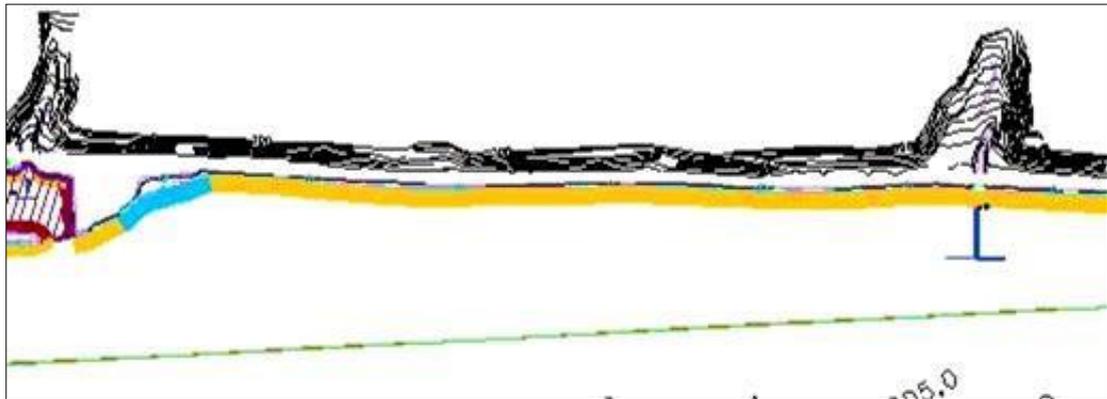
Unterhalb des Hafenbeckens Jochenstein befindet sich eine Kiesfläche von geringem Ausmaß. An beide Enden grenzt ein Bockwurf an, der stromab knapp bis zum KW Jochenstein reicht. Das Ende dieses Planungsbereiches ist hier die Rambachmündung bei Strom-km 2204, 96.

Abbildung 129: Strukturtypen im Bereich der Maßnahme - bestehende kleine Kiesstruktur im unterhalb der Hafenanlage mit Bachmündung des Rambaches.

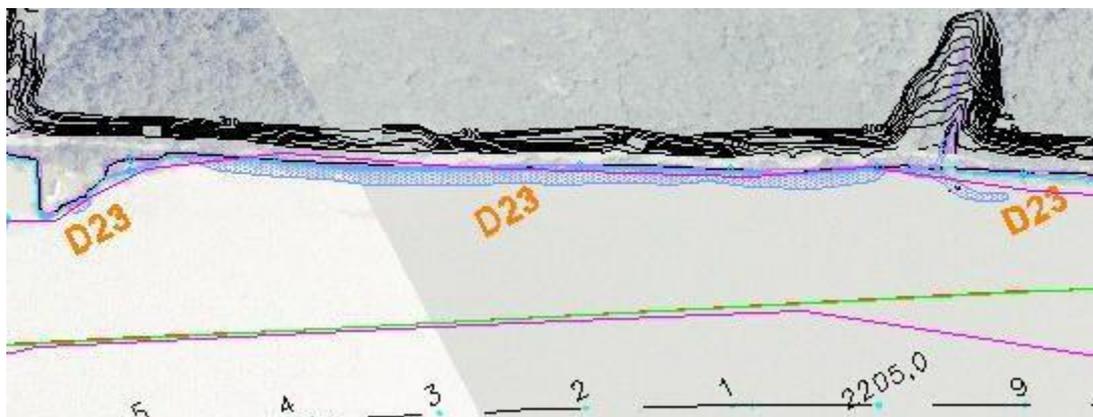
Als Maßnahme wird hier die Weiterführung der bestehenden Kiesbank vorgeschlagen, welche bis zur Rambachmündung reicht. Dies wird durch eine Vorschüttung mit kiesigem Material erreicht, kann aber auch in Form einer Kiesinsel oder Halbinsel in Verlängerung des Hafens umgesetzt werden. Der Mündungsbereich des Rambaches wird entsprechend adaptiert und ein Bachkegel angeschüttet.

Abbildung 130: Entwicklung kiesiger Seichtwasserzone und Anschüttung Bachkegel im Mündungsbereich des Rambaches.

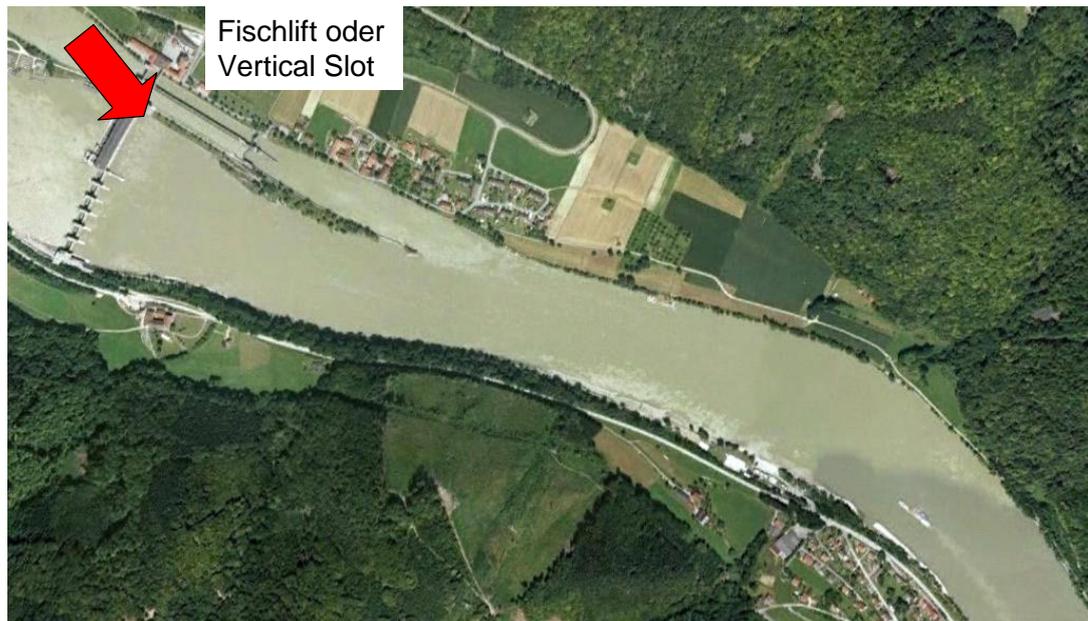
Gemäß Masterplan Durchgängigkeit (SEIFERT 2009) wäre im Fall des Kraftwerks Jochenstein direkt im Bereich des Turbinenauslaufs eine technische Fischaufstiegshilfe (Fischlift, Vertical Slot Fischpass, Fischsammelsystem) zu errichten.

Die Errichtung eines Vertical Slot Fischpasses, bzw. Fischlift im kraftwerksnahen Bereich ist grundsätzlich als die Variante mit der besten Auffindbarkeit zu betrachten. Die Anlage würde auf der Trenninsel, unterhalb des Kraftwerks Jochenstein, entlang in das Oberwasser führen. Dabei ist zu beachten, dass der Ausstieg ins Oberwasser wahrscheinlich nur direkt oberhalb der Turbinen erfolgen kann und speziell bodenorientierte Organismen, die an dem steilen Ufer ins Oberwasser gelangen, bei der Suche nach dem Gewässergrund Gefahr laufen von den Turbinen wieder eingesaugt zu werden.

Speziell der turbulente Bereich im unmittelbaren Turbinenunterwasser wäre für schwach schwimmende Arten bzw. Stadien nur schwer erreichbar. Aufgrund der großen Wassertiefen ist hier auch der sohlebene Anschluss einer Fischaufstiegshilfe nur mit Einschränkungen umsetzbar.

Die Platzverhältnisse auf der Trenninsel sind sehr beschränkt. Zudem ist bei der Querung der Bauwerke auf Höhe des Kraftwerks mit großen technischen Problemen zu rechnen. Teilabbrüche bzw. aufwendige Umbauten am bestehenden Kraftwerk wären wegen der beengten Platzverhältnisse notwendig.

Abbildung 131: Position für Einstieg in technische OWH direkt am Kraftwerk.

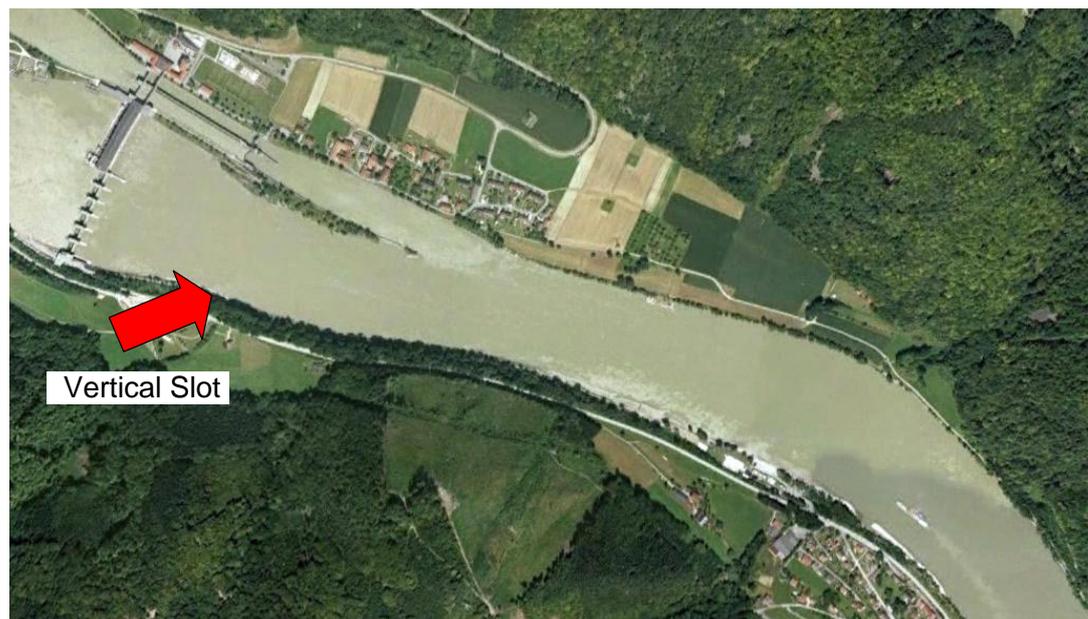
Bei einem Vertical Slot Pass am orographisch rechten Ufer der Donau (Österreich), also im Bereich der nur bei Hochwasser beaufschlagten Wehrfelder, ist die Auffindbarkeit grundsätzlich als ungünstig zu bezeichnen, da sich eine ausreichende, dauerhafte Lockströmung der Donau erst einige hundert Meter (ca. km 2203,0) flussabwärts an das rechte Ufer anlegt. Bei entsprechender Größe der Leitströmung und Positionierung der Mündung ins Unterwasser ist aber auch hier die Auffindbarkeit für strömungsliebende Arten zu erwarten.

Abbildung 132: Position für Einstieg in technische OWH am rechten Ufer.

Der Einstieg durch die hohe, fast senkrechte Ufer-Gewichtsmauer im Unterwasser und der analoge Ausstieg im Oberwasser wären bei den sehr beengten Platzverhältnissen sowohl technisch schwierig herzustellen als auch schwierig mit den Gestaltungsgrundsätzen von technischen Fischaufstiegsanlagen in Einklang zu bringen.

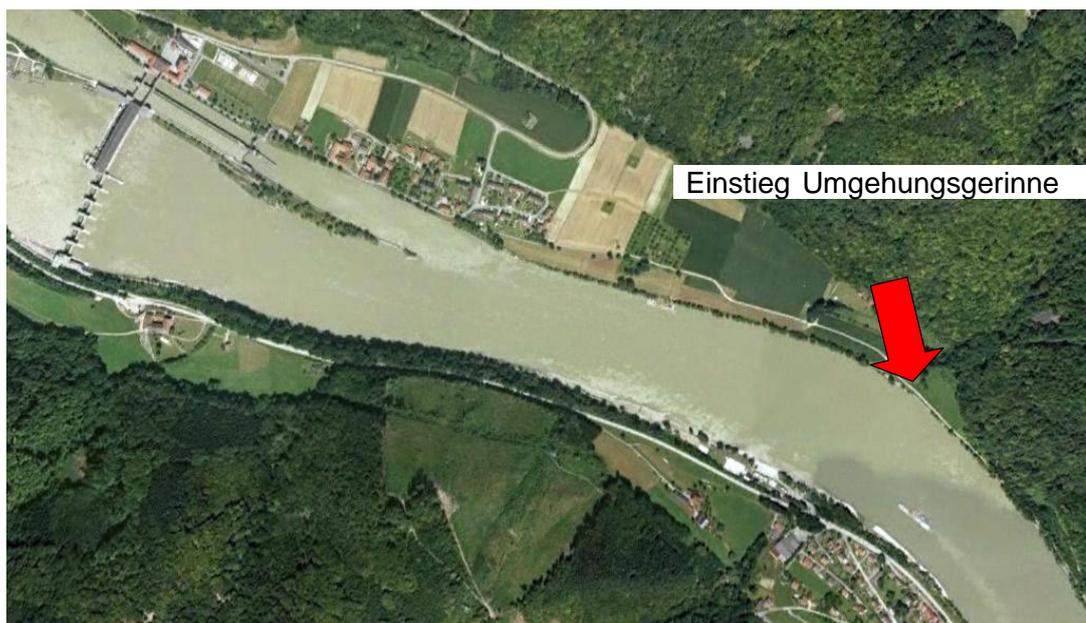
Abbildung 133: Position für Einstieg des Umgehungsgerinnes.

Diese Variante beherbergt jedoch ein gewisses Konfliktpotential, da hier einerseits einige ökologisch hochwertige Bereiche und andererseits auch einige landwirtschaftlich intensiv genutzte Flächen beansprucht werden. Zusätzlich würde das Umgehungsgerinne östlich der Ortschaft Jochenstein ein bestehendes Trinkwasserschutzgebiet (Zone II-III) queren.

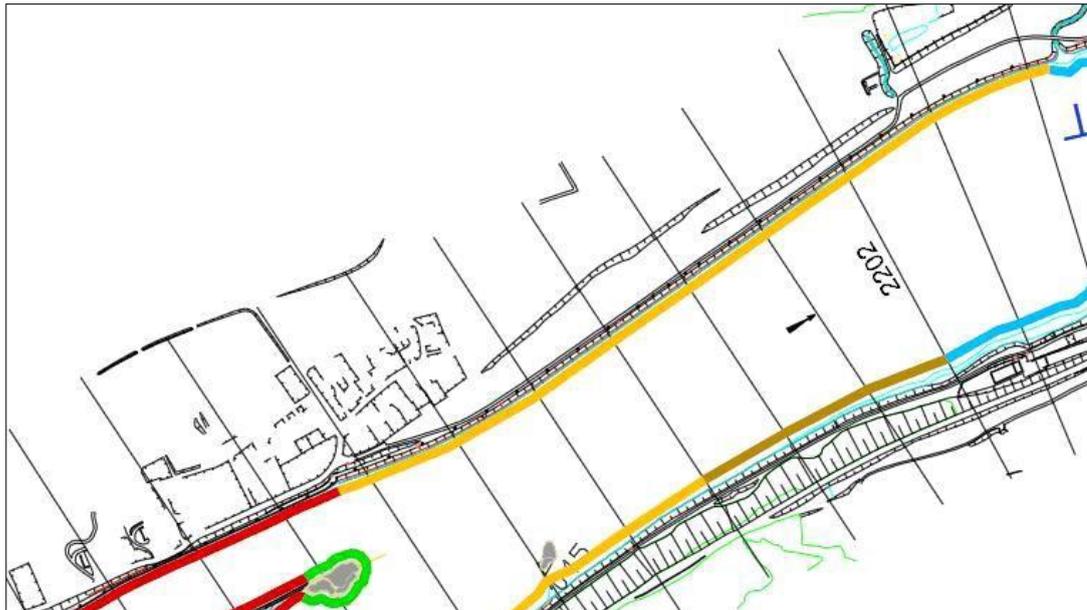
Der linke Uferbereich im Unterwasser des KWs Jochenstein besteht im Bereich der Maßnahme durchgehend aus groben Blocksteinen und reicht bis zur Mündung des Dandlbachs wo sich direkt im Anschluss eine im Rahmen von Revitalisierungsmaßnahmen geschüttete Kiesbank befindet.

Abbildung 134: Strukturtypen im Bereich der Maßnahme – bestehender grober Blockwurf.

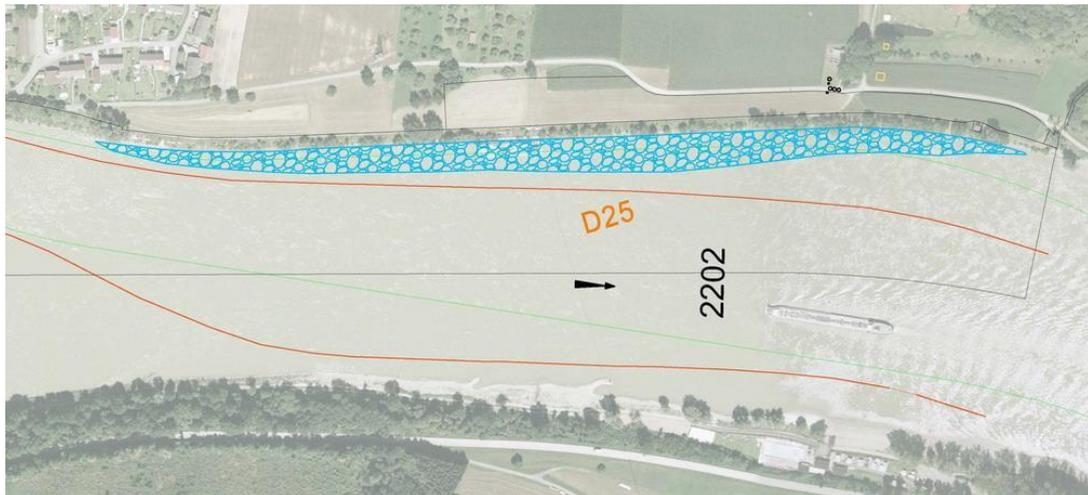
An der linken Uferseite der Donau im gut angeströmten Unterwasser des KWs Jochenstein kommt es in Form eines Uferrückbaus/Vorschüttung zu einer Verlängerung der bereits bestehenden Dandlbach-Kiesbank die sich direkt im Anschluss befindet.

Abbildung 135: Umsetzung einer Kiesbank im Unterwasser des KWs Jochenstein.

Durch die Umsetzung dieser Maßnahme im Unterwasser des KWs Jochenstein entstehen neue Lebensräume sowie Laichplätze vor allem für rheophile aber auch für indifferente Fischarten. Aufgrund der guten Anströmung handelt es sich um besonders hochwertige Habitate.
